PROYECTO BÁSICO Y DE EJECUCIÓN DE TERMINACIÓN DE LAS OBRAS DE:		FECHA:
<b>REHABILITACIÓN y REFORMA DE LOS EDIFICIOS DEL ANTIQUO MATADERO DE ZAMORA PARA USOS DOTACIONALES</b>		<b>AGOSTO-2017</b>
PROMOTOR:	EXCMO. AYUNTAMIENTO DE ZAMORA	PLANO Nº:
SITUACION:	AVDA/ GALICIA Nº 10. ZAMORA (ZAMORA)	<b>13</b>
PLANO:	ESTADO ACTUAL: EDIFICIO 2, FACHADAS	ESCALA: 1/100
<b>PORFIRIO DOMINGUEZ HERRERO</b> ARQUITECTO		FIRMA:
CALLE SANTA CLARA, 32, 1ª IZQ. 49015, ZAMORA. TLF/FAX: 980511297. E-MAIL: porfiriodominguez.arquitecto@coial.es

PROYECTO BÁSICO Y DE EJECUCIÓN DE TERMINACIÓN DE LAS OBRAS DE:		FECHA:
<b>REHABILITACIÓN y REFORMA DE LOS EDIFICIOS DEL ANTIGUO MATADERO DE ZAMORA PARA USOS DOTACIONALES</b>		AGOSTO-2017
PROMOTOR	EXCMO. AYUNTAMIENTO DE ZAMORA	PLANO Nº:
SITUACION	AVDA/ GALICIA Nº 10. ZAMORA (ZAMORA)	15
PLANO	ESTADO ACTUAL: EDIFIFIO 3, FACHADAS I	ESCALA: 1/100
<b>PORFIRIO DOMINGUEZ HERRERO</b> ARQUITECTO		FIRMADO:
CALLE SANTA CLARA, 32, 1ª IZQ. 49015, ZAMORA. TLF/FAX: 980511297. E-MAIL: porfiriominguez.arquitecto@coaf.es

PROYECTO BÁSICO Y DE EJECUCIÓN DE TERMINACIÓN DE LAS OBRAS DE:		FECHA:
<b>REHABILITACIÓN y REFORMA DE LOS EDIFICIOS DEL ANTIGUO MATADERO DE ZAMORA PARA USOS DOTACIONA

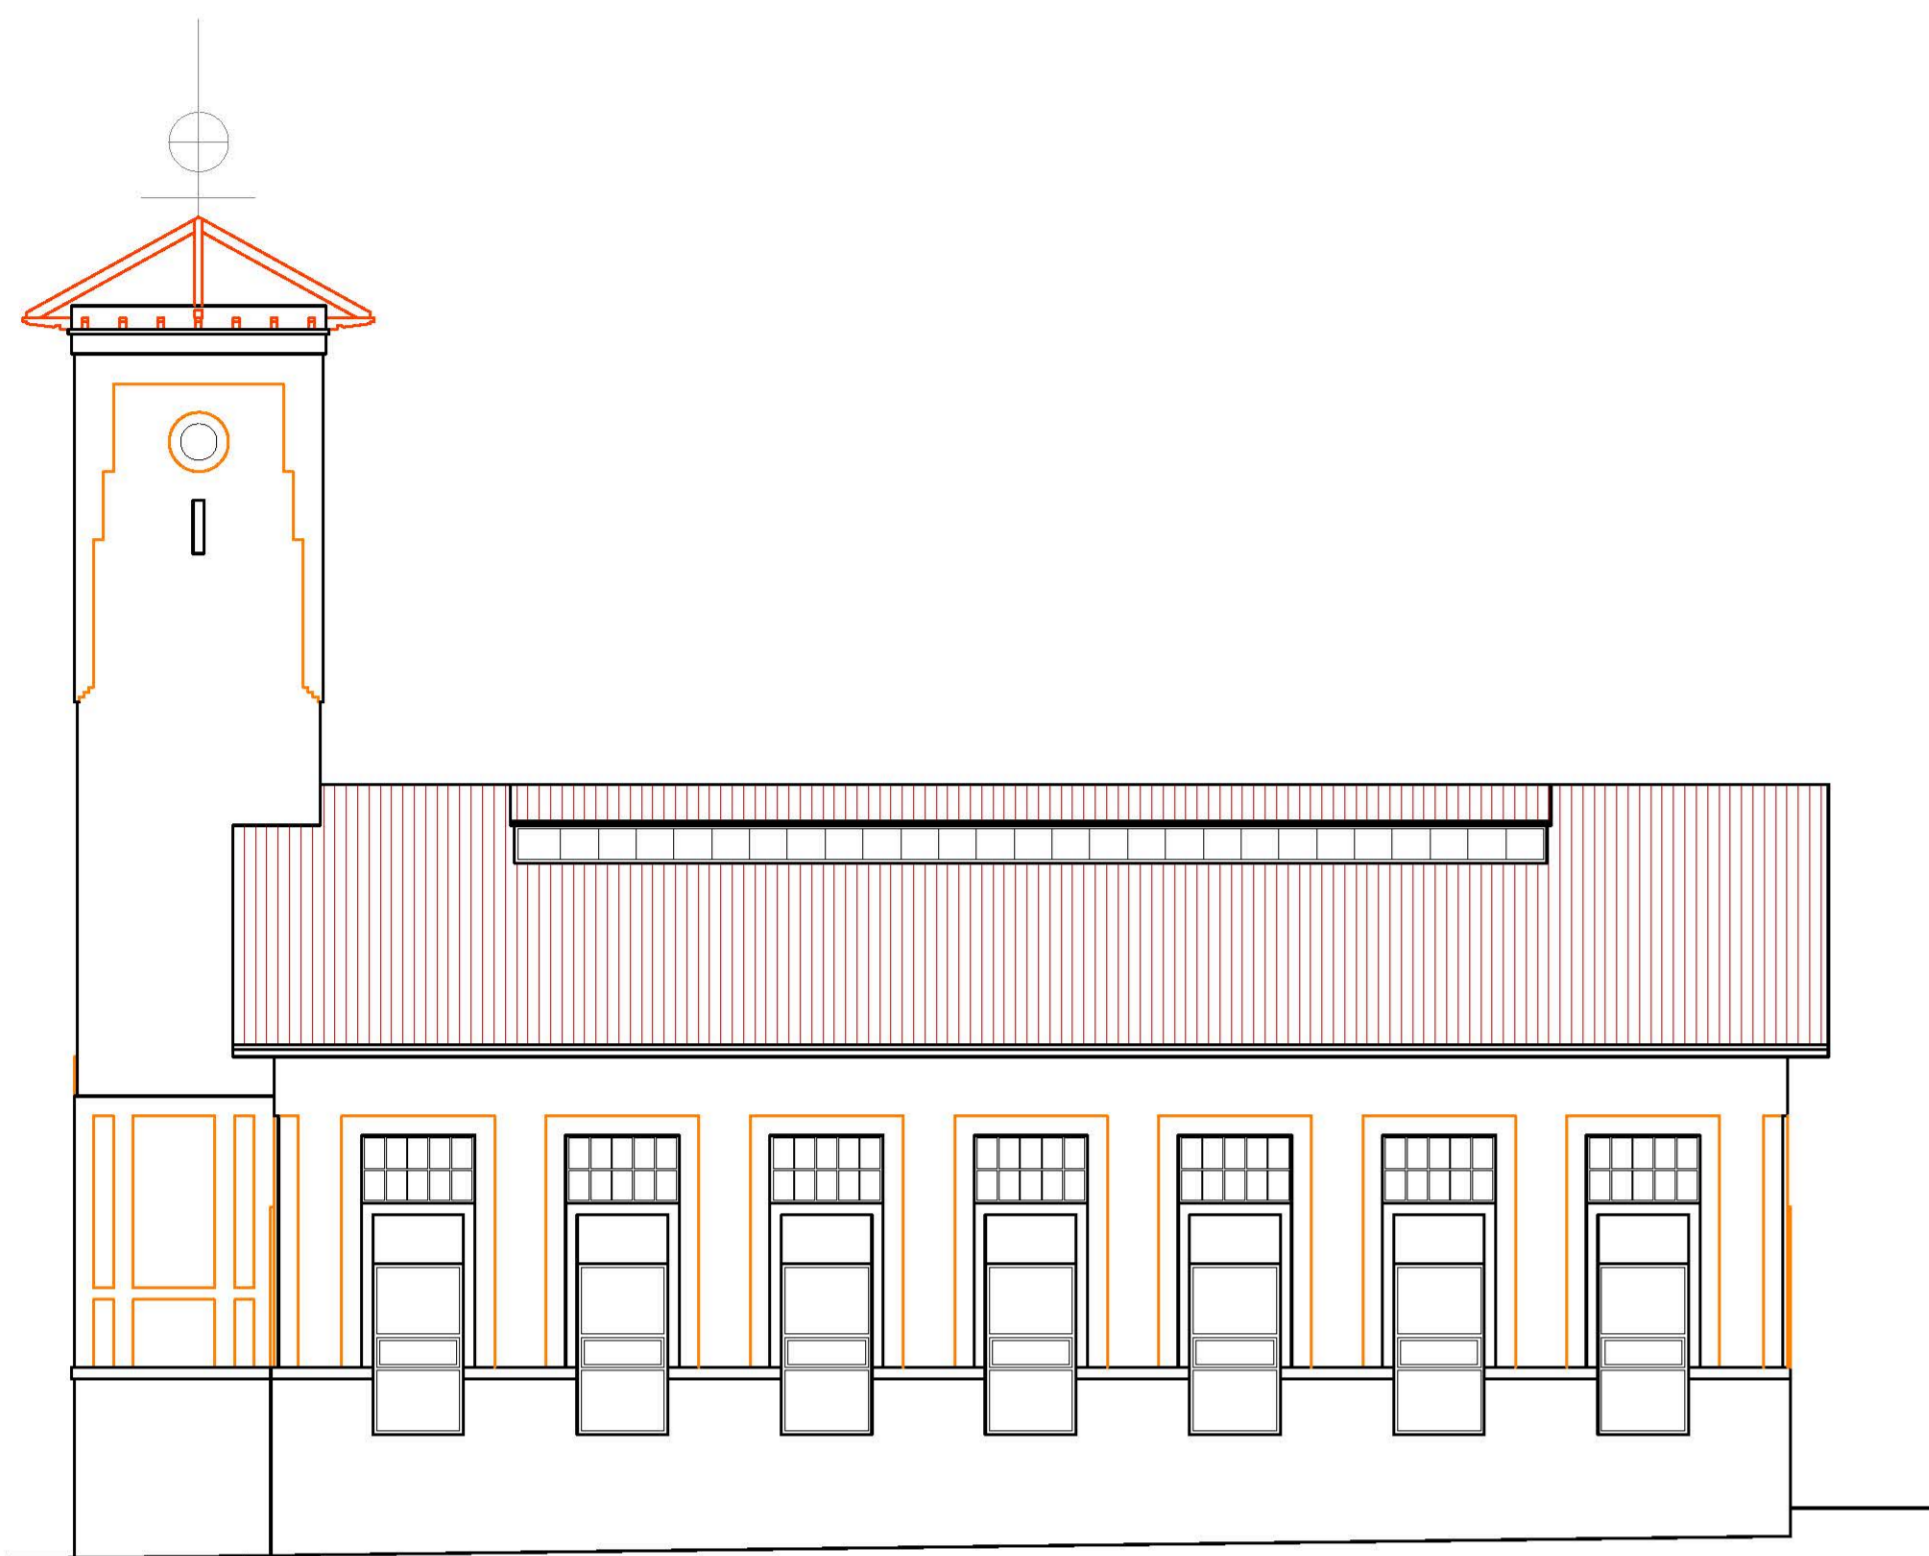
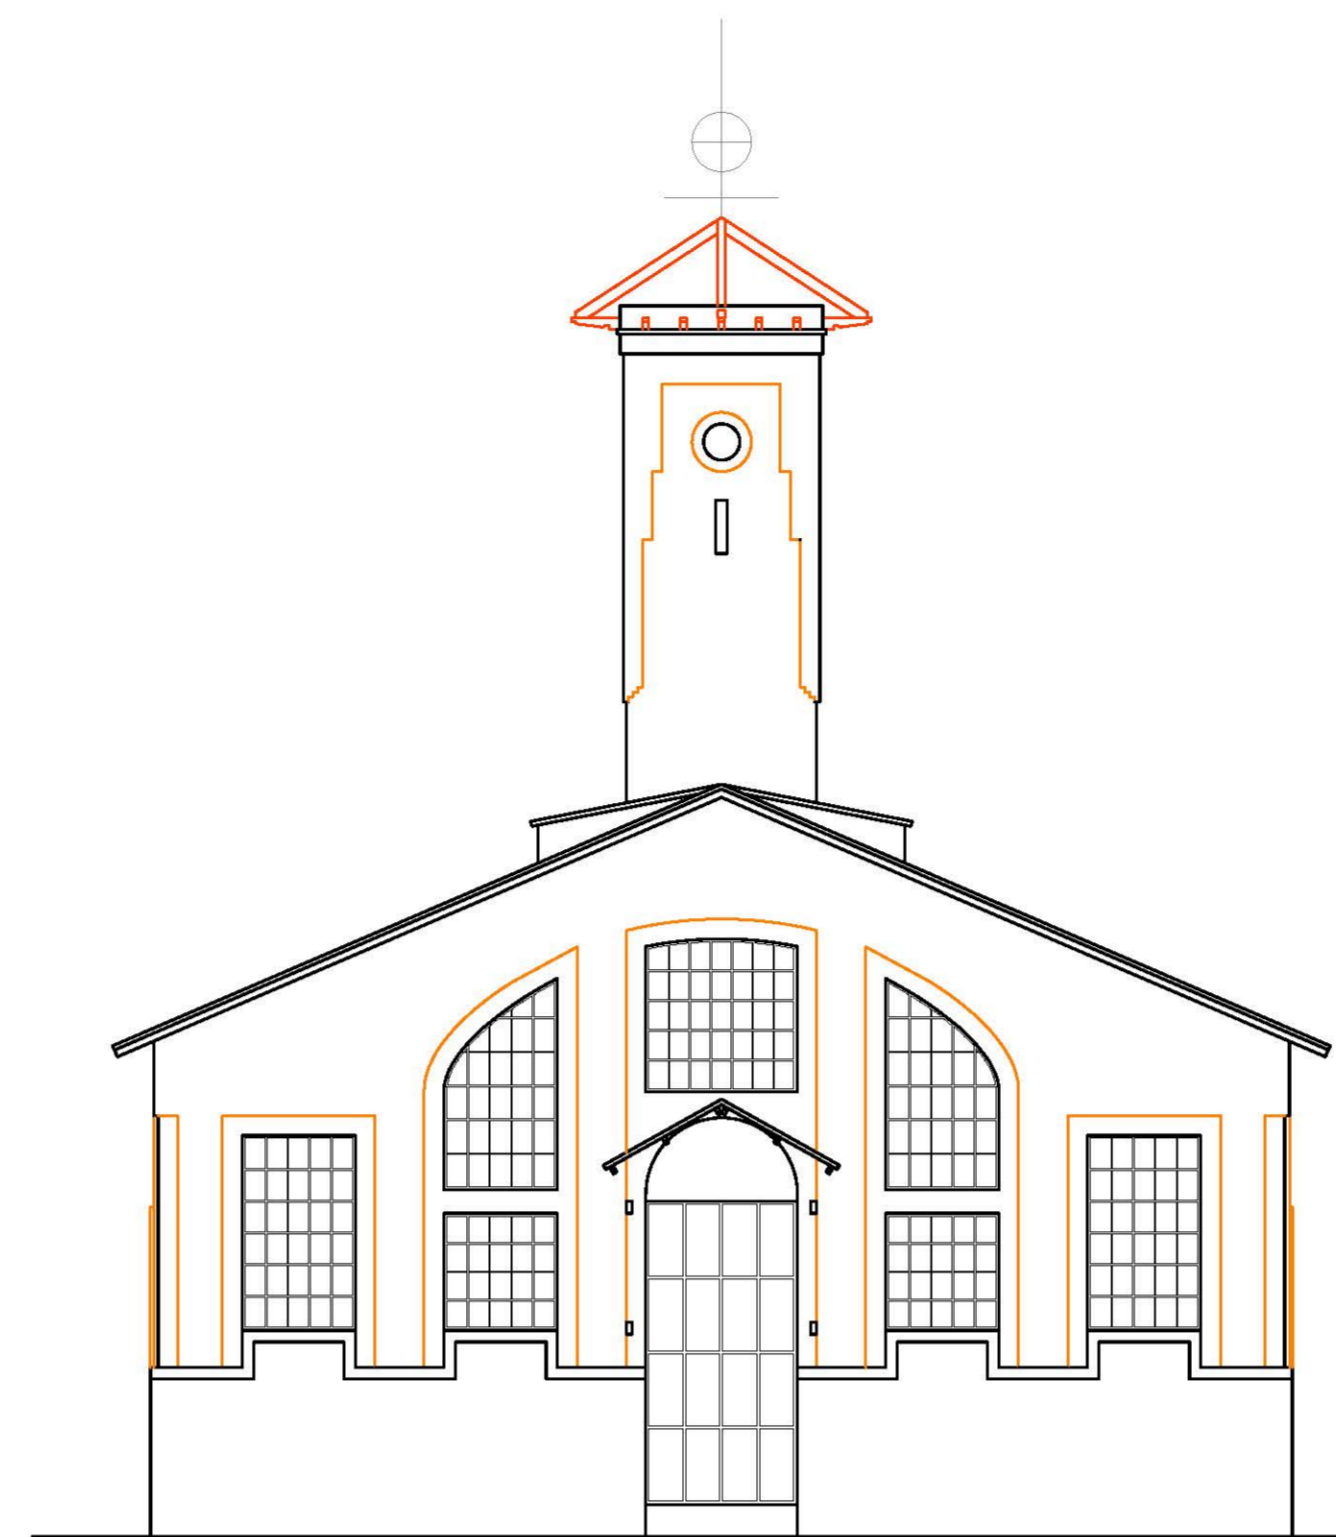
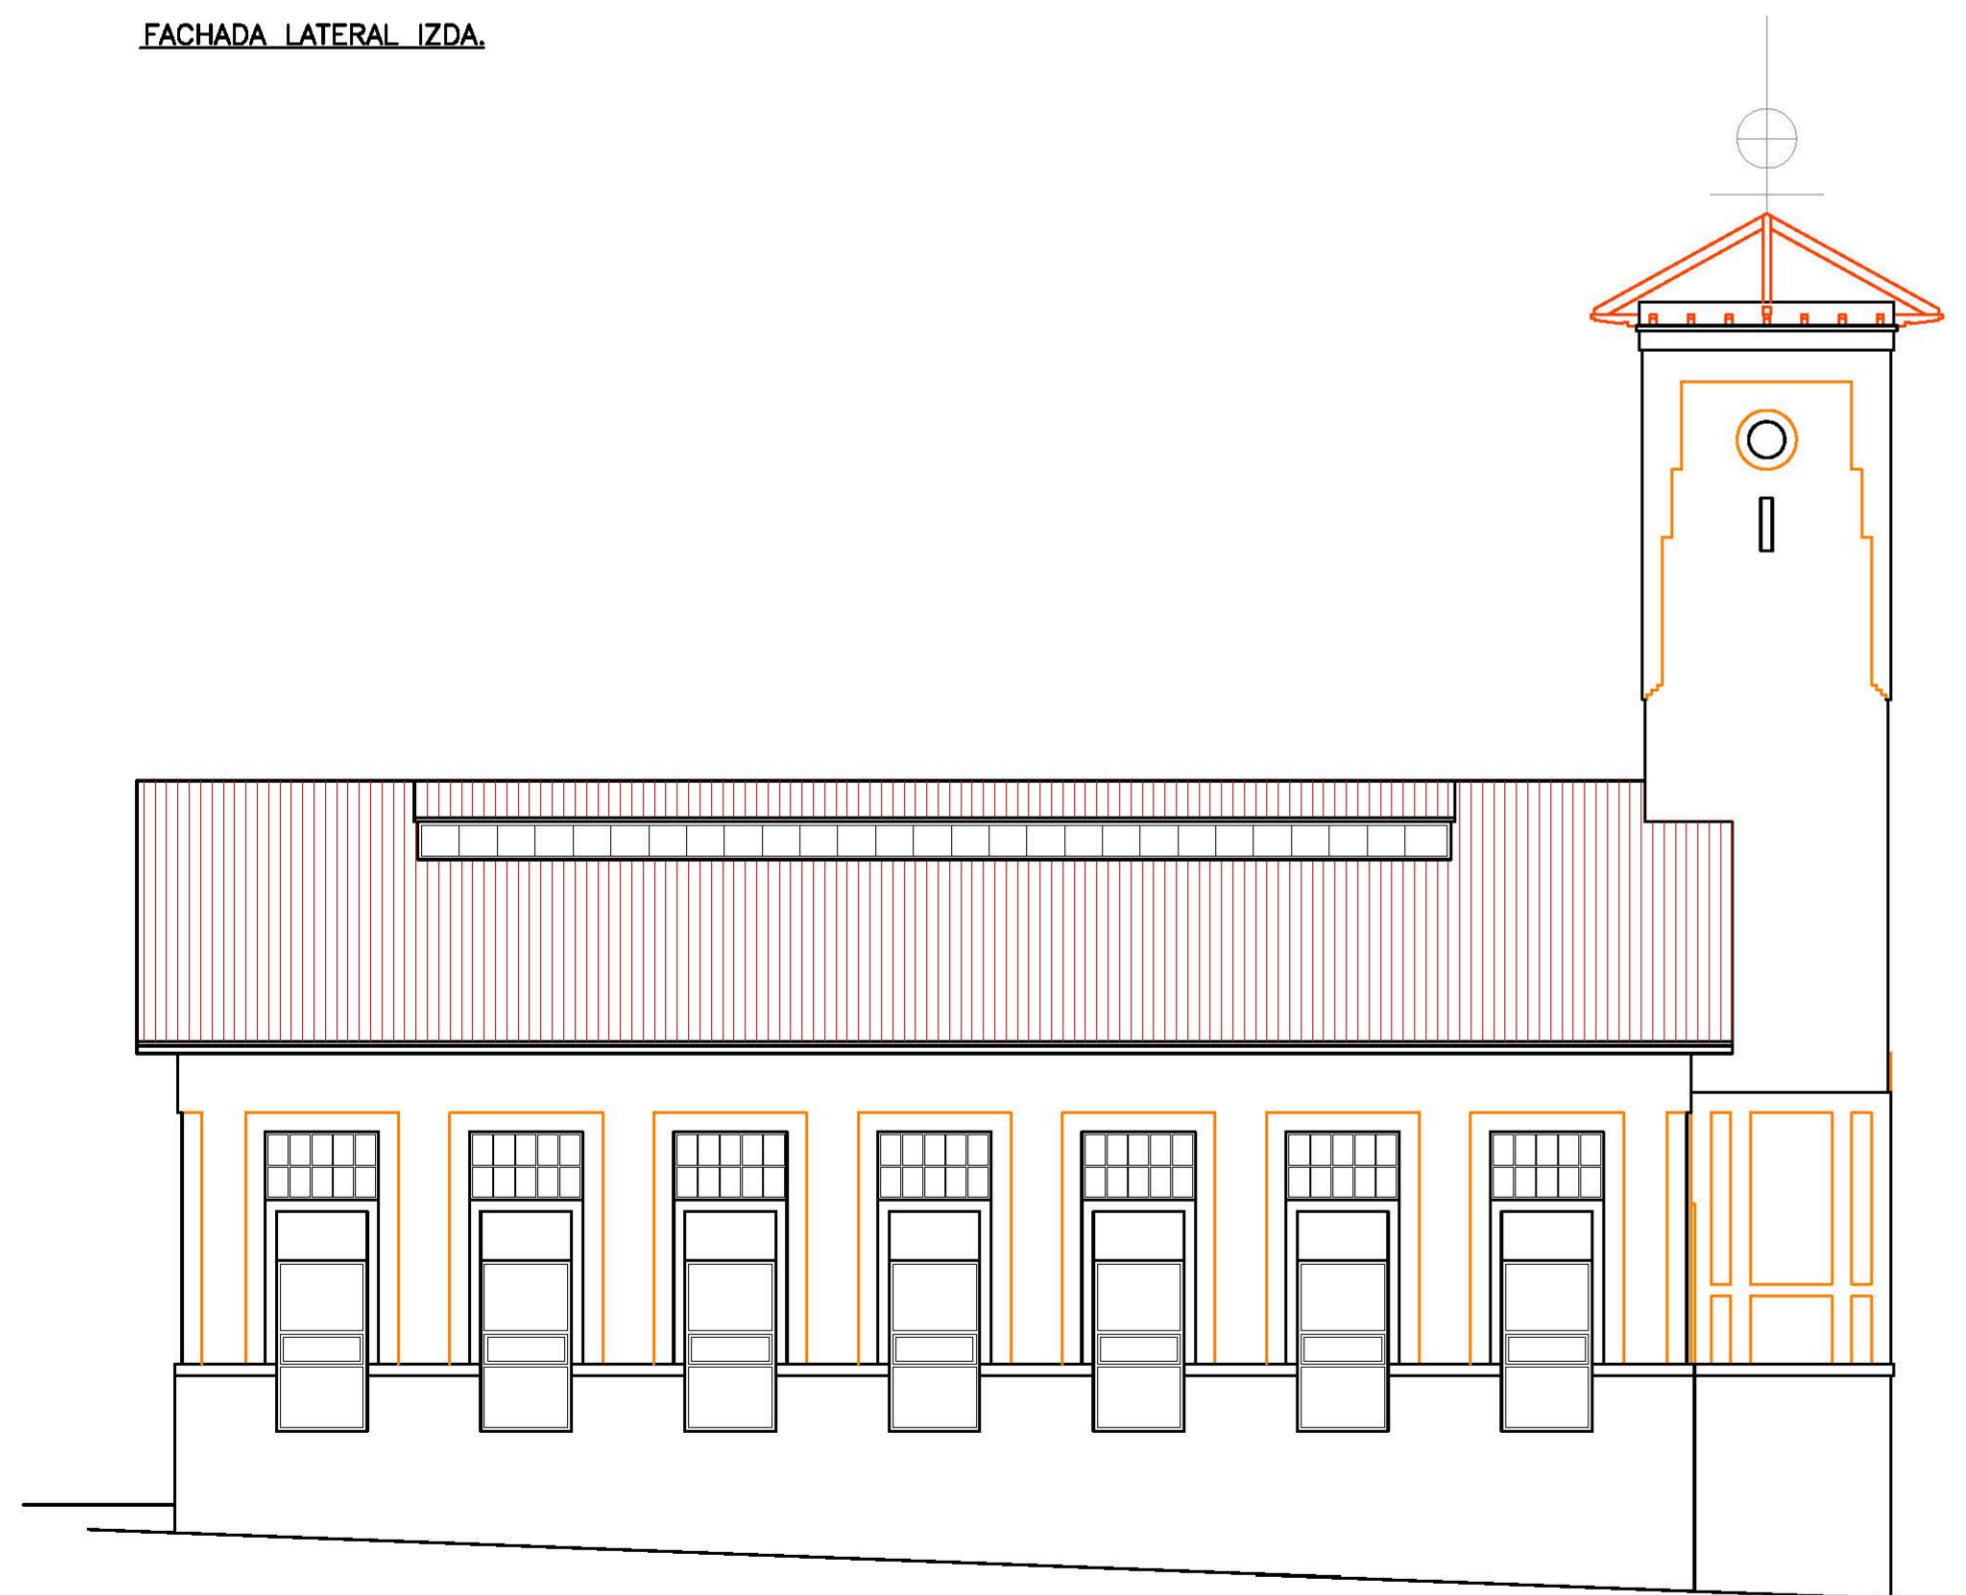
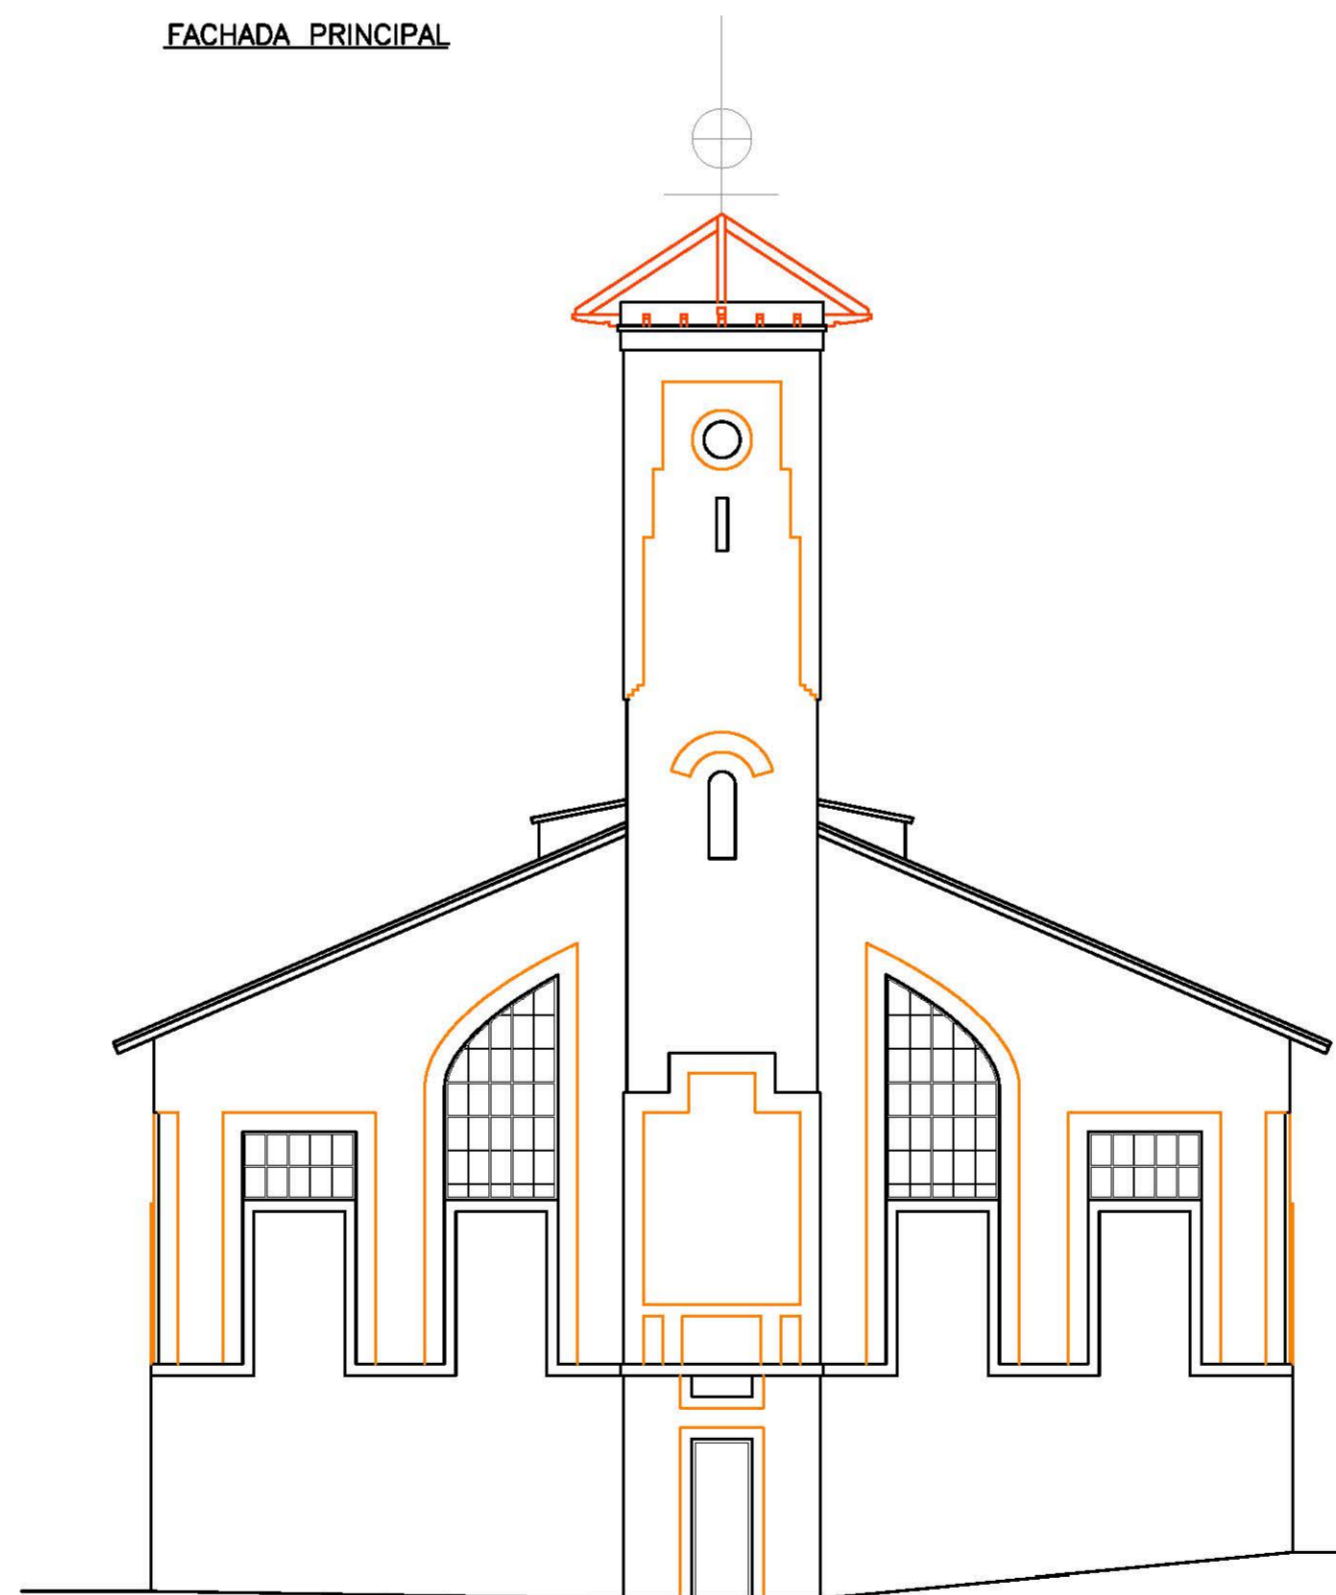
- EDIFICIO 2 (EXTERIOR):
- REMATE DE VENTANAS EXTERIORES SIN COLOCAR. SE VE DESDE EL EXTERIOR EL FRENTE DEL FORJADO METÁLICO.
  - FALTAN CRISTALES EXTERIORES EN LAS VENTANAS SUPERIORES.
  - HAY GOTERAS EN EL INTERIOR. REPASAR CUBIERTA.
  - ACCESO AL EDIFICIO SIN REMATAR Y CON ARQUETA JUSTO EN LA ENTRADA.
  - NO ESTÁ TERMINADA LA CUBIERTA DE LA TORRE. SE HA DEJADO VISTA LA ESTRUCTURA DE MADERA QUE SE ENCUENTRA EN UN ESTADO MUY DEFICIENTE.
  - HACE FALTA UNA LIMPIEZA GENERAL DE LAS MOLDURAS DE LADRILLO CARAVISTA EN TODAS LAS FACHADAS.
  - HAY BAJANTES DE LOS CANALONES QUE SE ENCUENTRAN ROTAS (AFEDREADAS).
  - TABLERO DE CUBIERTA SIN REMATAR. SE VE EL NÚCLEO DEL PANEL TERMOCIP DESDE EL EXTERIOR.
  - PROLONGACIÓN DE LAS VIGAS METÁLICAS INTERIORES A MODO DE CANCILLOS, EN LAS FACHADAS PPL Y POSTERIOR CANES METÁLICOS, EN EL RESTO DE MADERA.

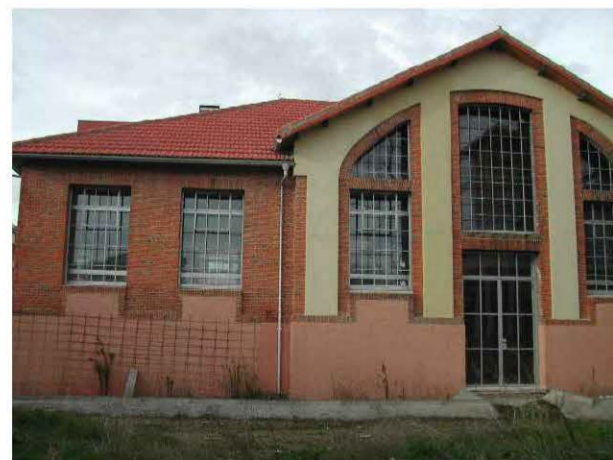
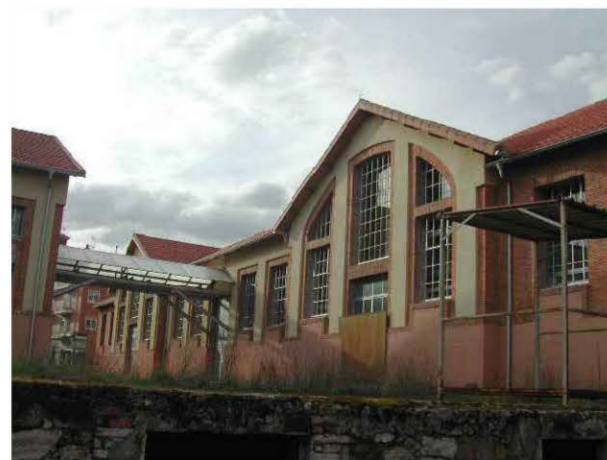
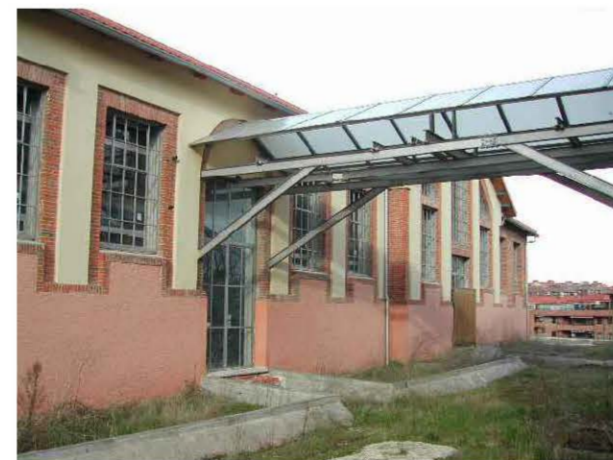
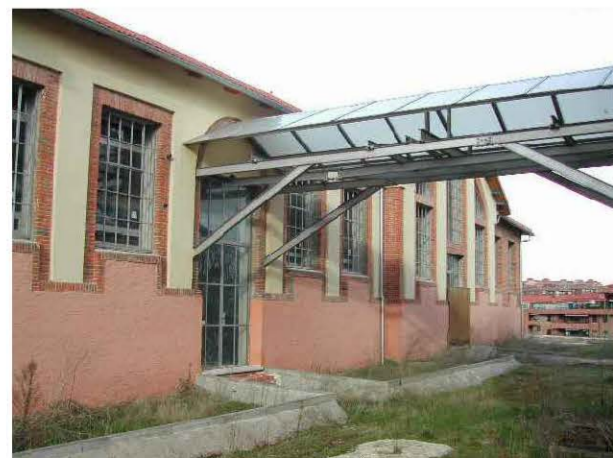
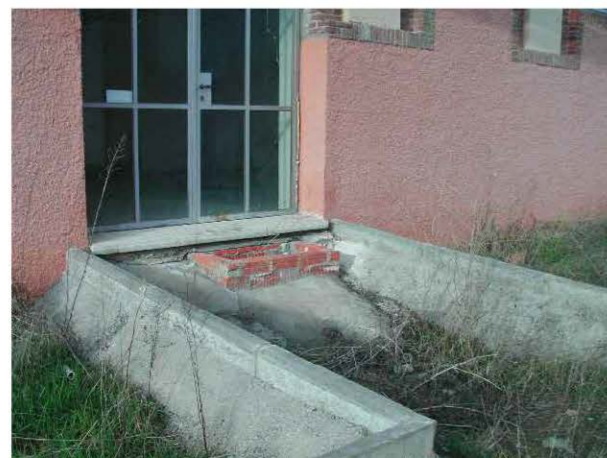
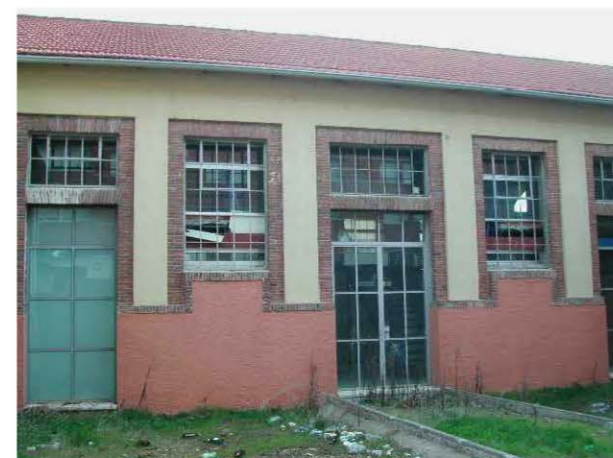
**EDIFICIO 3 (EXTERIOR):**

- REMATE DE VENTANAS EXTERIORES SIN COLOCAR. SE VE DESDE EL EXTERIOR EL FRENTE DEL FORJADO METÁLICO.
- FALTAN CRISTALES EXTERIORES EN LAS VENTANAS SUPERIORES.
- HAY GOTERAS EN EL INTERIOR. REPARAR CUBIERTA.
- ACCESO AL EDIFICIO SIN REMATAR Y CON ARQUETAS JUSTO EN LAS ENTRADAS.
- HACE FALTA UNA LIMPIEZA GENERAL DE LAS MOLDURAS Y FACHADAS DE LADRILLO CARAVISTA EN TODAS LAS FACHADAS.
- HAY BAJANTES DE LOS CANALONES QUE SE ENCUENTRAN ROTAS (REPARAR/REAPASAR)
- TABLERO DE CUBIERTA SIN REMATAR. SE VE EL NÚCLEO DEL PANEL TERMOCHIP DESDE EL EXTERIOR.
- PROLONGACIÓN DE LAS VIGAS METÁLICAS INTERIORES A MODO DE CANECILLOS. EN LAS FACHADAS PPL Y POSTERIOR (TESTERAS) CANES METÁLICOS, EN EL RESTO DE MADERA.
- CLARAS MUESTRAS DE HUMEDAD EN LA FACHADA LATERAL (SOTANO).
- CERRADURAS FORZADAS Y CRISTALES ROTOS.

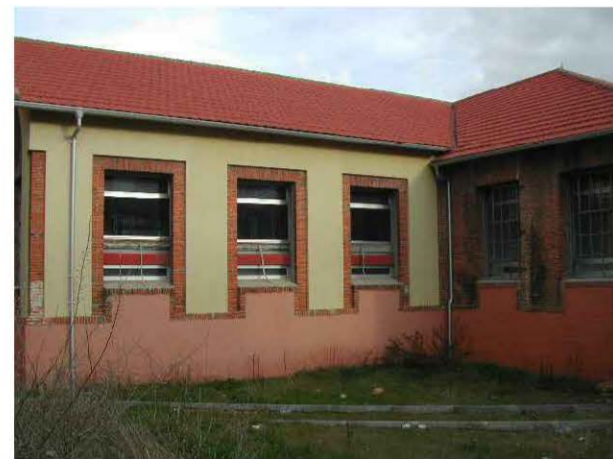
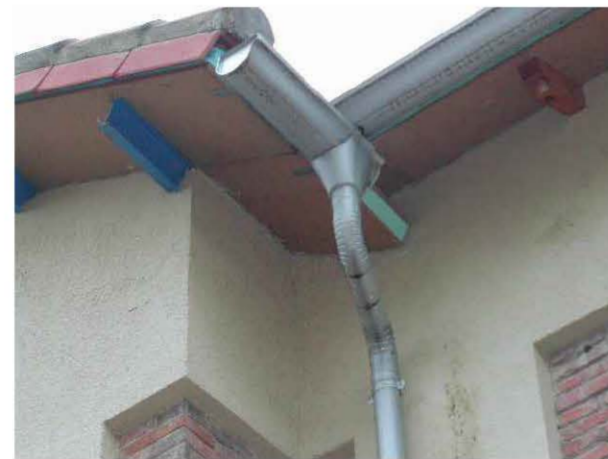
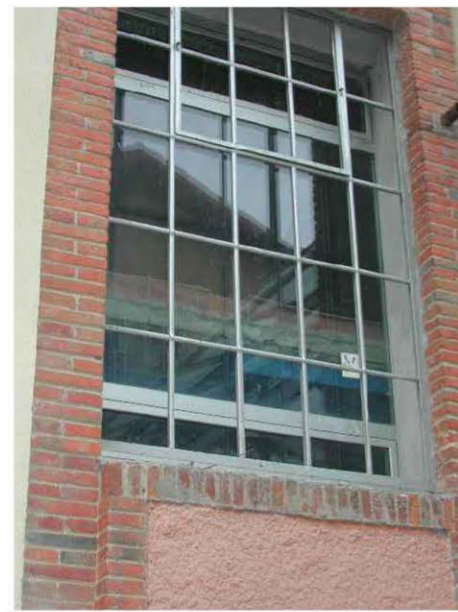
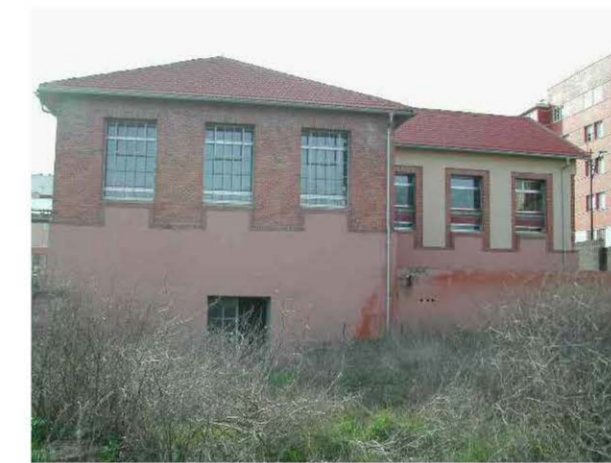
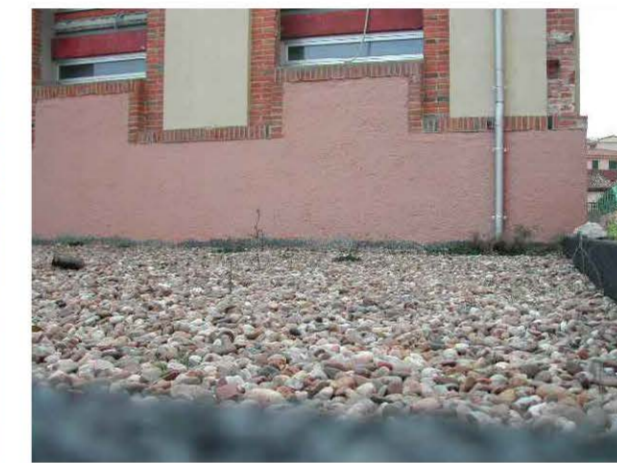
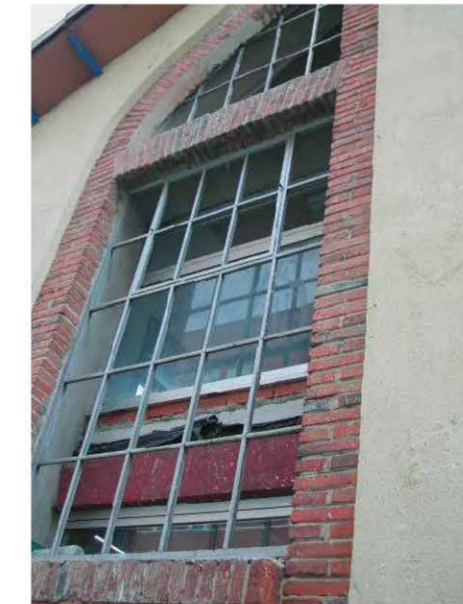
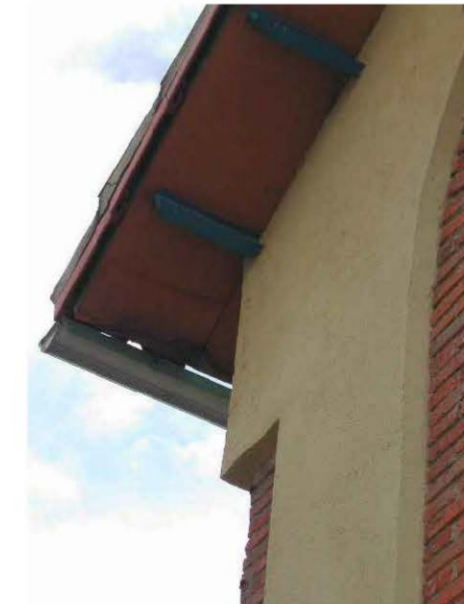
EDIFICIO 3 (EXTERIOR):

- REMATE DE VENTANAS EXTERIORES SIN COLOCAR. SE VE DESDE EL EXTERIOR EL FRENTE DEL FORJADO METÁLICO.
- FALTAN CRISTALES EXTERIORES EN LAS VENTANAS SUPERIORES.
- HAY GOTERAS EN EL INTERIOR. REPASAR CUBIERTA.
- ACCESO AL EDIFICIO SIN REMATAR Y CON ARQUETAS JUSTO EN LAS ENTRADAS.
- HACE FALTA UNA LIMPIEZA GENERAL DE LAS MOLDURAS Y FACHADAS DE LADRILLO CARAVISTA EN TODAS LAS FACHADAS.
- HAY BAJANTES DE LOS CANALONES QUE SE ENCUENTRAN ROTAS (REPARAR/REAPASAR)
- TABLERO DE CUBIERTA SIN REMATAR. SE VE EL NÚCLEO DEL PANEL TERMOCHIP DESDE EL EXTERIOR.
- PROLONGACIÓN DE LAS VIGAS METÁLICAS INTERIORES A MODO DE CANECILLOS. EN LAS FACHADAS PPAL Y POSTERIOR (TESTERAS) CANES METÁLICOS, EN EL RESTO DE MADERA.
- CLARAS MUESTRAS DE HUMEDAD EN LA FACHADA LATERAL (SOTANO).
- CERRADURAS FORZADAS Y CRISTALES ROTOS.
