Plan Especial de Protección del Conjunto Histórico de Zamora

Fichero de Catálogo y Normativa de Protección

TOMO III

PLAN ESPECIAL DEL CONJUNTO HISTORICO ARTISTICO DE ZAMORA

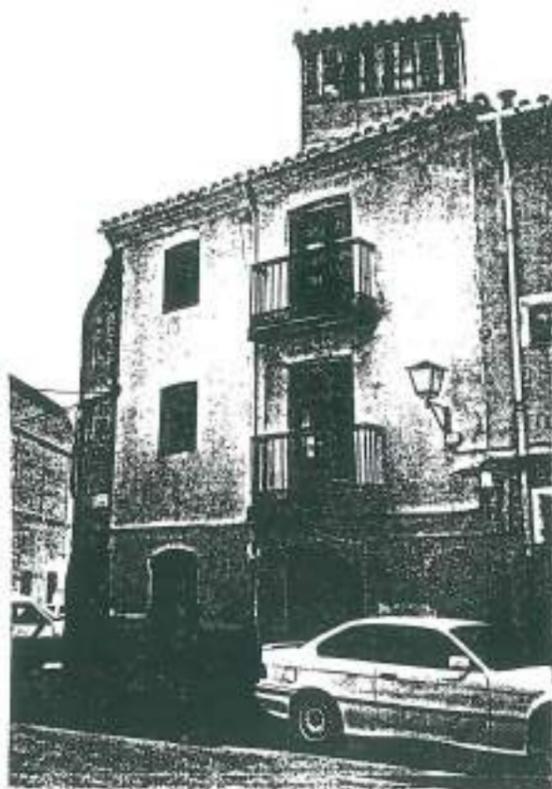
Arquitectura popular caracterizada en entorno de valor ambiental.

En este caso los huecos compuestos según ejes verticales, balcones con sus herrajes y el altillo acristalado sobre la cubierta.

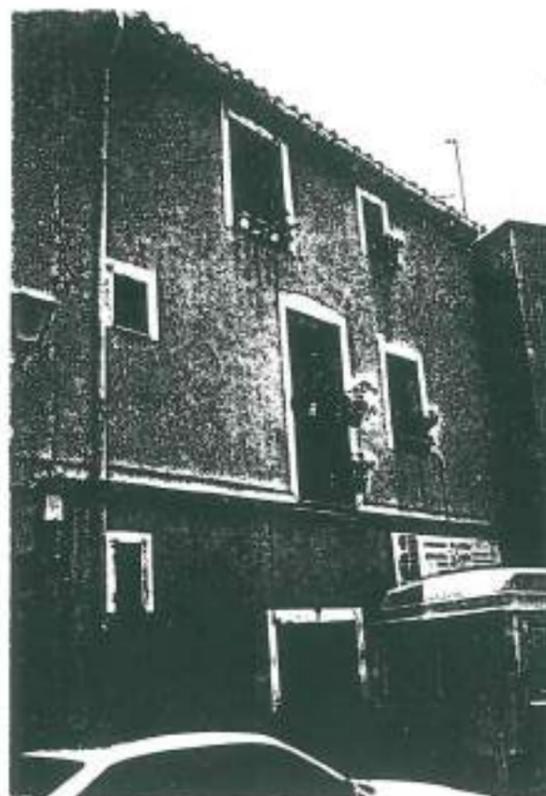
FICHA
DAM 7

Arquitectura popular caracterizada en entorno de valor ambiental.

Ante la imposibilidad de conservar o consolidar las fachadas exteriores por estado ruinoso, inadecuación manifiesta de la edificación a los parámetros actuales de habitabilidad (altura entre forjados menor de 2,40, escasez de huecos al exterior), o modificación de la alineación por el Plan Especial, se admite la intervención de OBRA NUEVA, obligándose a mantener, en líneas generales, los ritmos, razones y formas compositivas que configuran el aspecto actual del edificio. En este caso se compondrá la fachada con tipos de huecos básico y reducido.

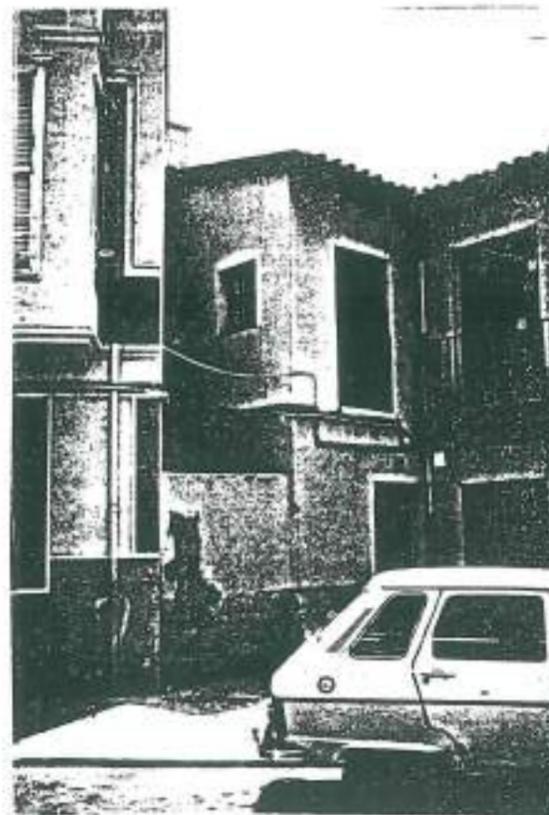
FICHA
DAM 11

Arquitectura popular caracterizada en entorno de valor ambiental.

En este caso se compondrá la fachada con tipos de huecos básicos y reducidos.

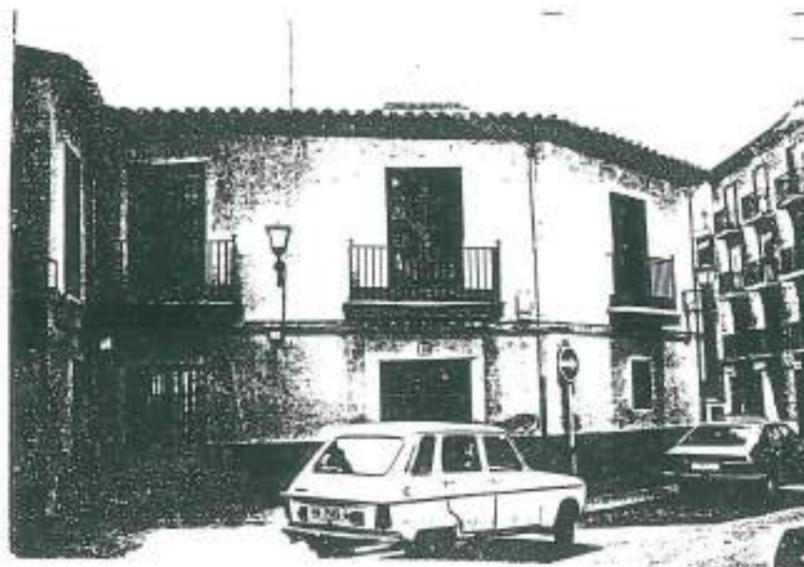
FICHA
DAM 13

En este caso, los balcones con sus herrajes dispuestos según ejes verticales.

Se permite aumentar la altura de la edificación en una planta.

La altura máxima de cornisa se señala en el alzado adjunto.

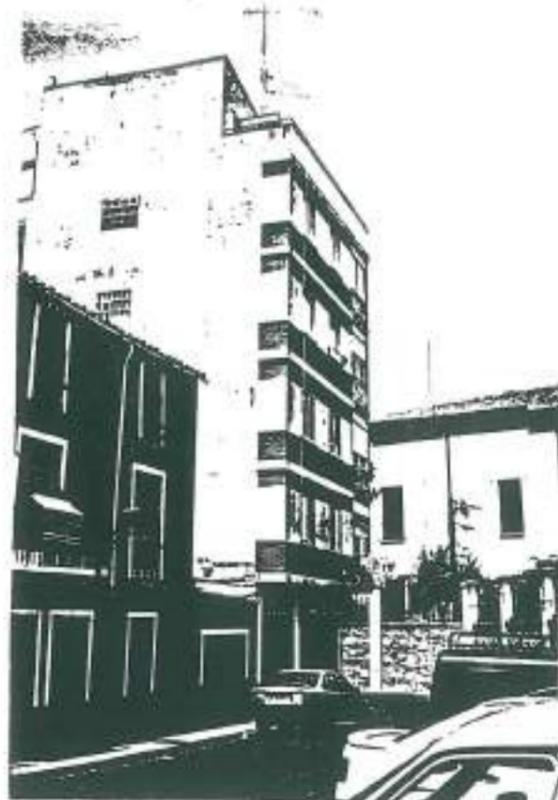
FICHA
DAM 2

Arquitectura popular caracterizada en entorno de valor ambiental.

En este caso, los huecos y balcones, con sus herrajes, dispuestos según ejes verticales.

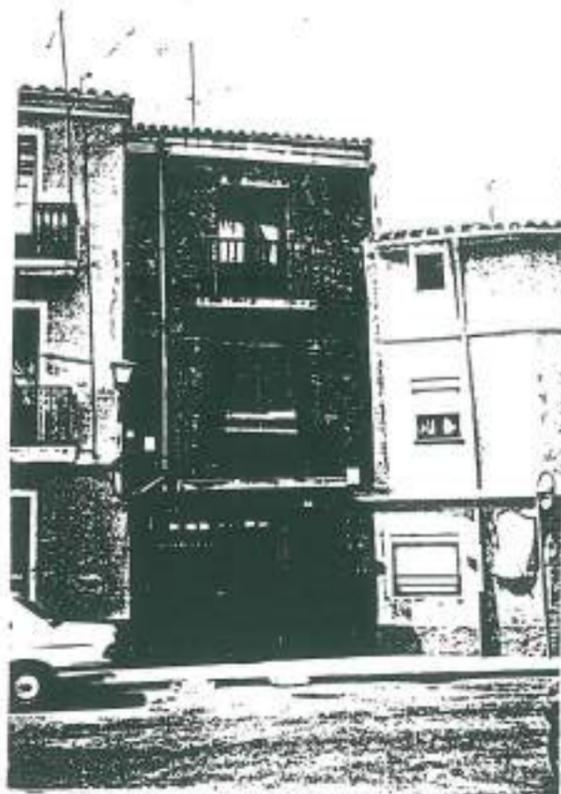
FICHA
DAM 6

Ante la imposibilidad de conservar o consolidar las fachadas exteriores por estado ruinoso, inadecuación manifiesta de la edificación a los parámetros actuales de habitabilidad (altura entre forjados menor de 2,40, escasez de huecos al exterior), o modificación de la alineación por el Plan Especial, se admite la intervención de OBRA NUEVA, obligándose a mantener, en líneas generales, los ritmos, razones y formas compositivas que configuran el aspecto actual del edificio. En este caso los balcones con sus herrajes dispuestos según un eje vertical.

En la planta baja es obligada la restitución de materiales, texturas y composición originales.

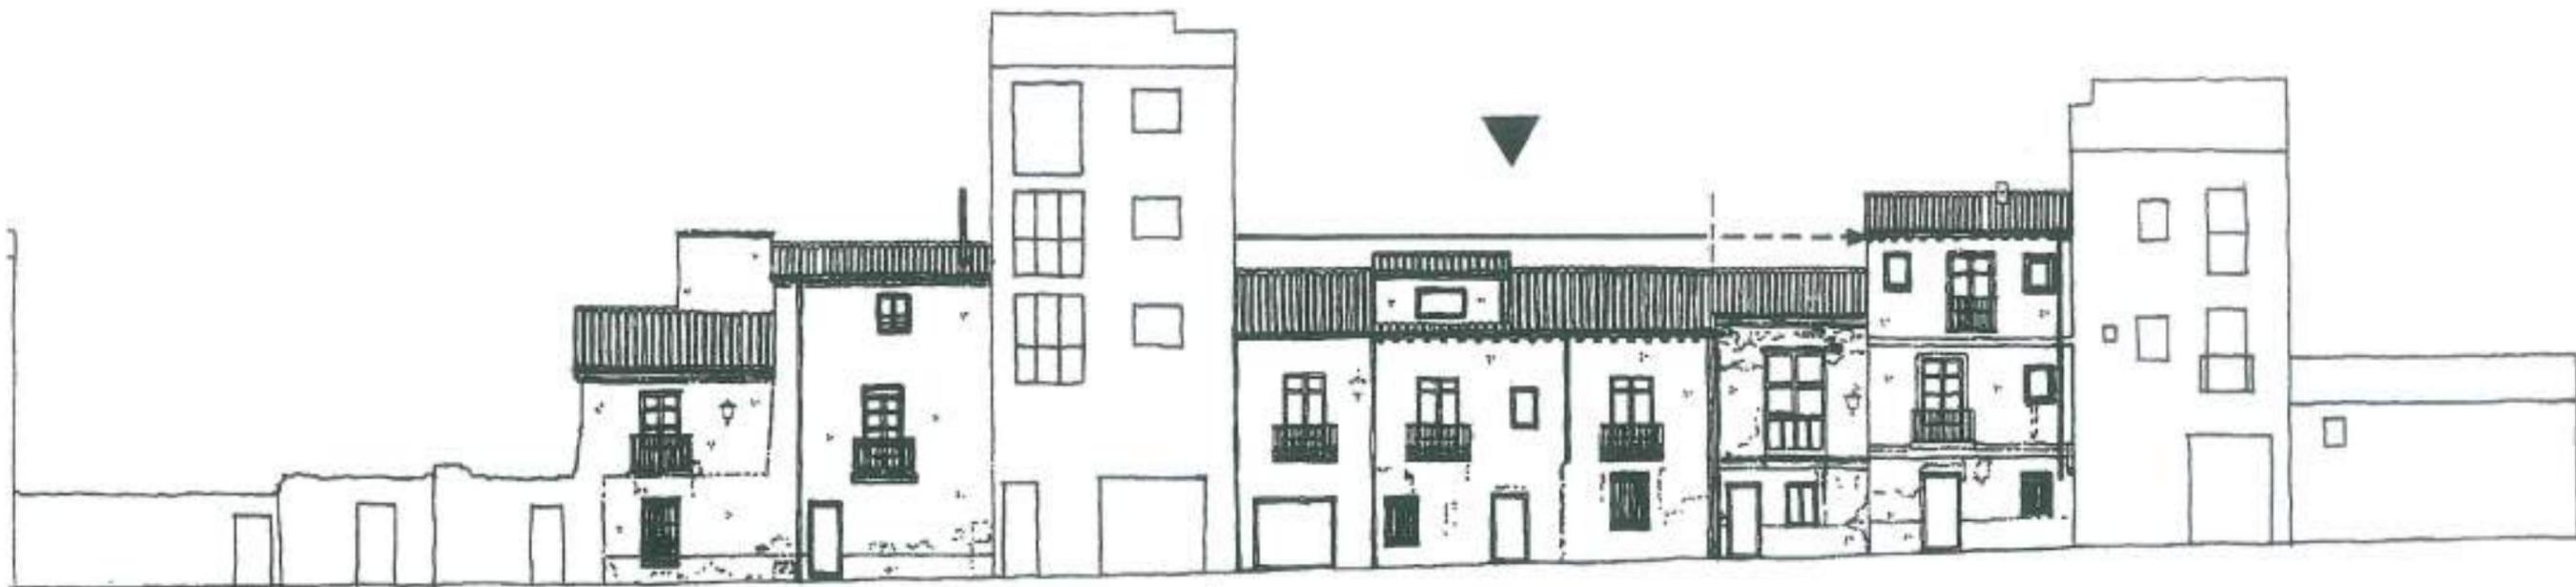
FICHA
DON 8

Ante la imposibilidad de conservar o consolidar las fachadas exteriores por estado ruinoso, inadecuación manifiesta de la edificación a los parámetros actuales de habitabilidad (altura entre forjados menor de 2,40, escasez de huecos al exterior), o modificación de la alineación por el Plan Especial, se admite la intervención de OBRA NUEVA, obligándose a mantener, en líneas generales, los ritmos, razones y formas compositivas que configuran el aspecto actual del edificio. En este caso, los balcones con sus herrajes, dispuestos bien de forma aleatoria, bien según ejes verticales.

Se permite aumentar la altura de la edificación en una planta, con una altura de cornisa máxima señalada en el alzado adjunto.

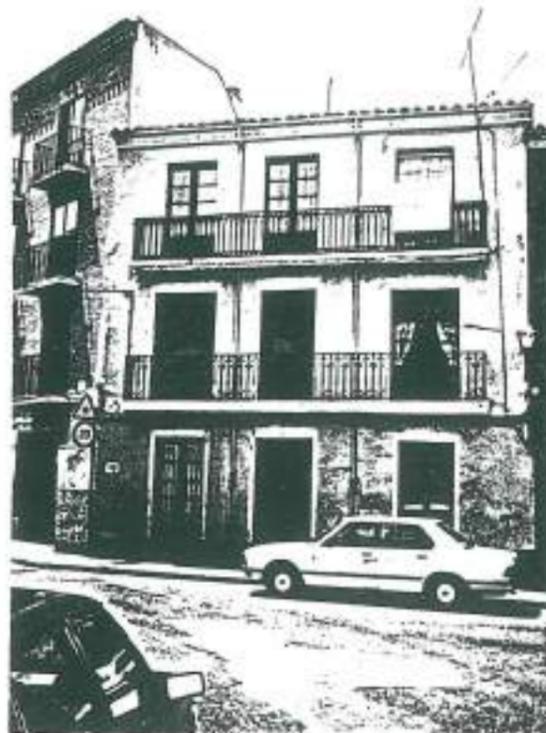
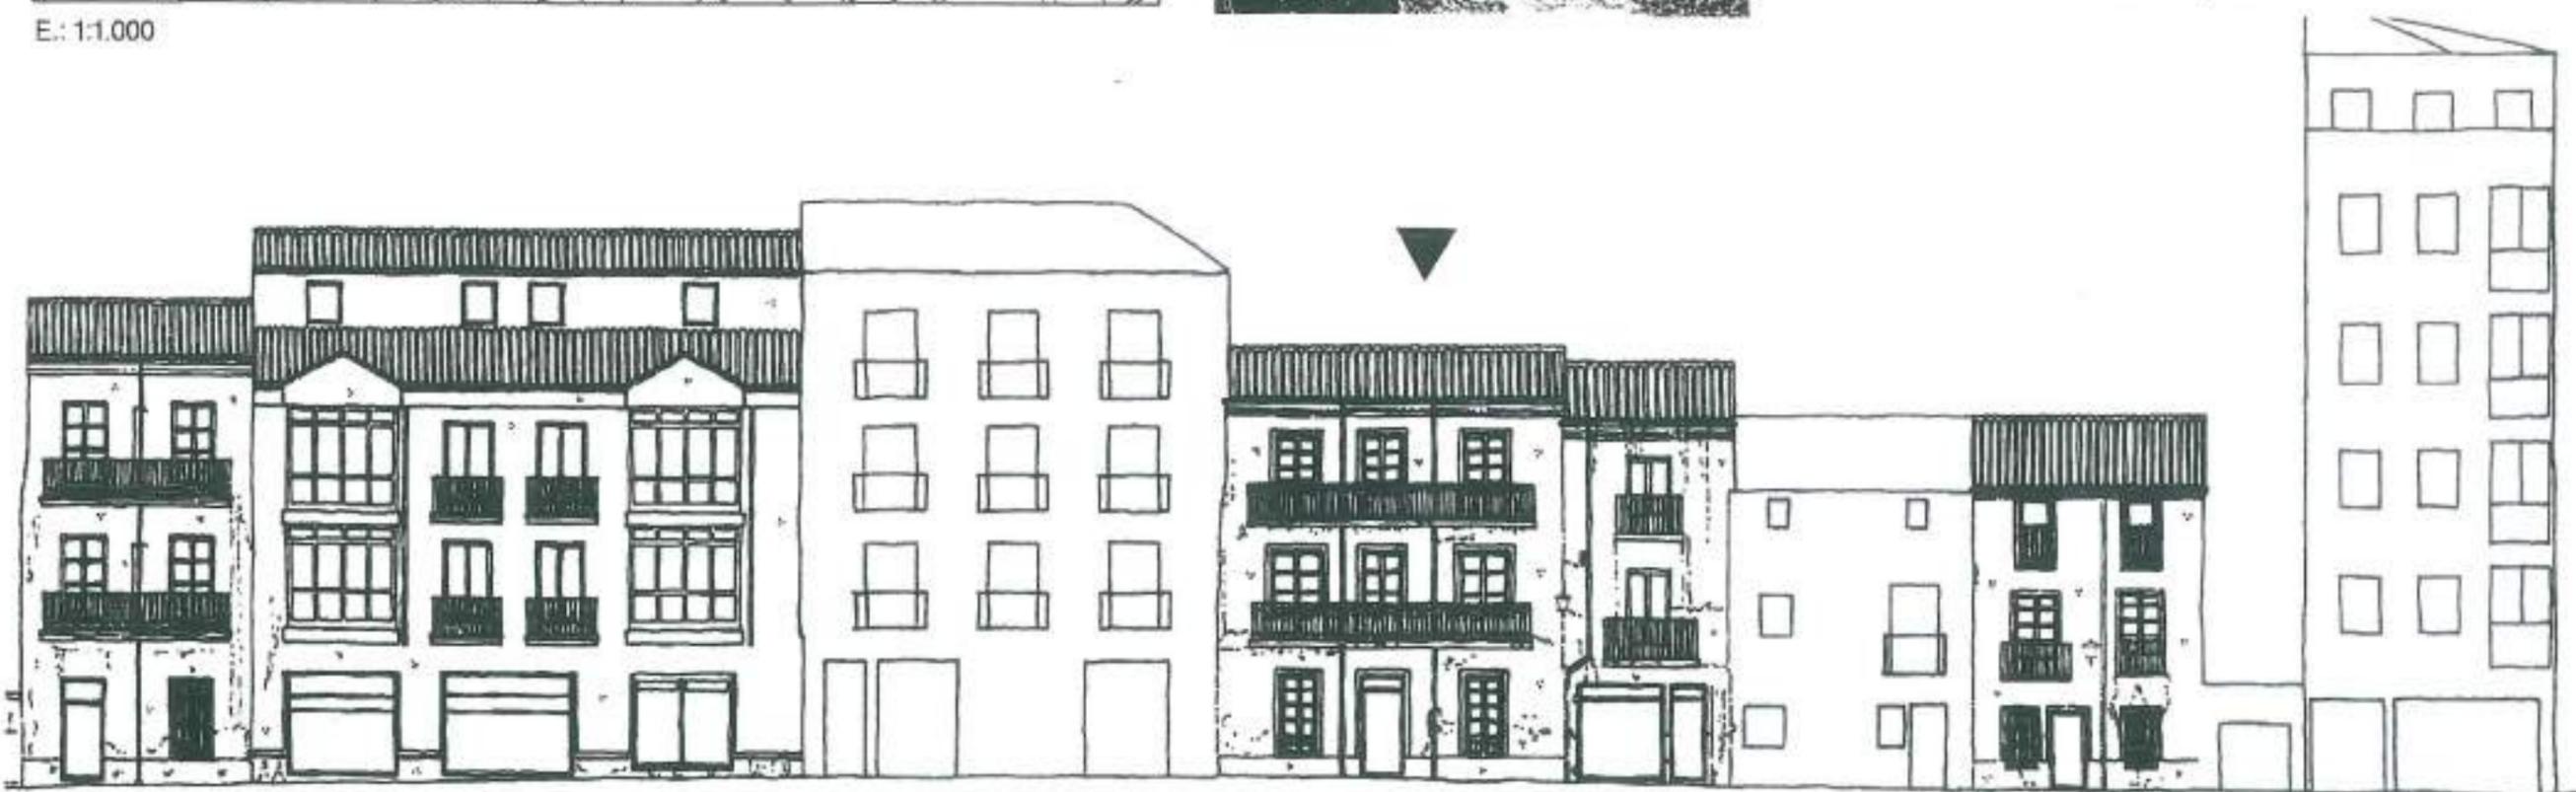
FICHA
DAM 8

Arquitectura popular de valor ambiental.

Ante la imposibilidad de conservar o consolidar las fachadas exteriores por estado ruinoso, inadecuación manifiesta de la edificación a los parámetros actuales de habitabilidad (altura entre forjados menor de 2,40, escasez de huecos al exterior), o modificación de la alineación por el Plan Especial, se admite la intervención de OBRA NUEVA, obligándose a mantener, en líneas generales, los ritmos, razones y formas compositivas que configuran el aspecto actual del edificio. En este caso las balconadas con sus herrajes.

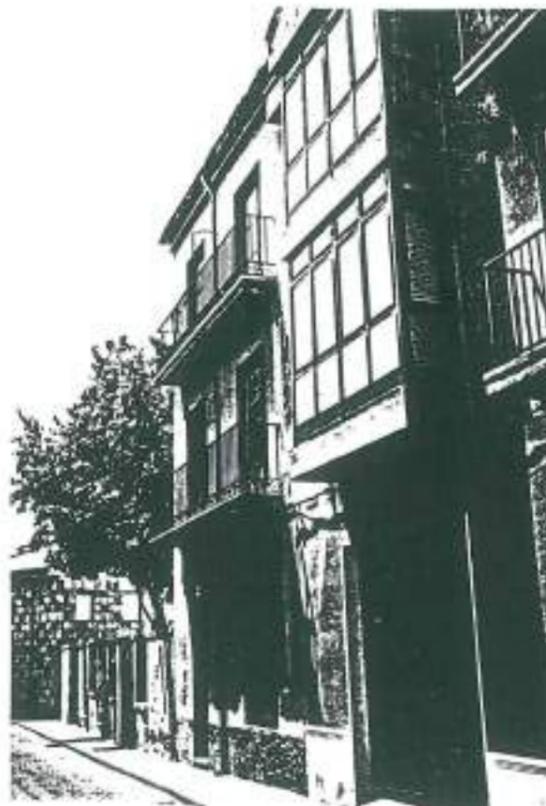
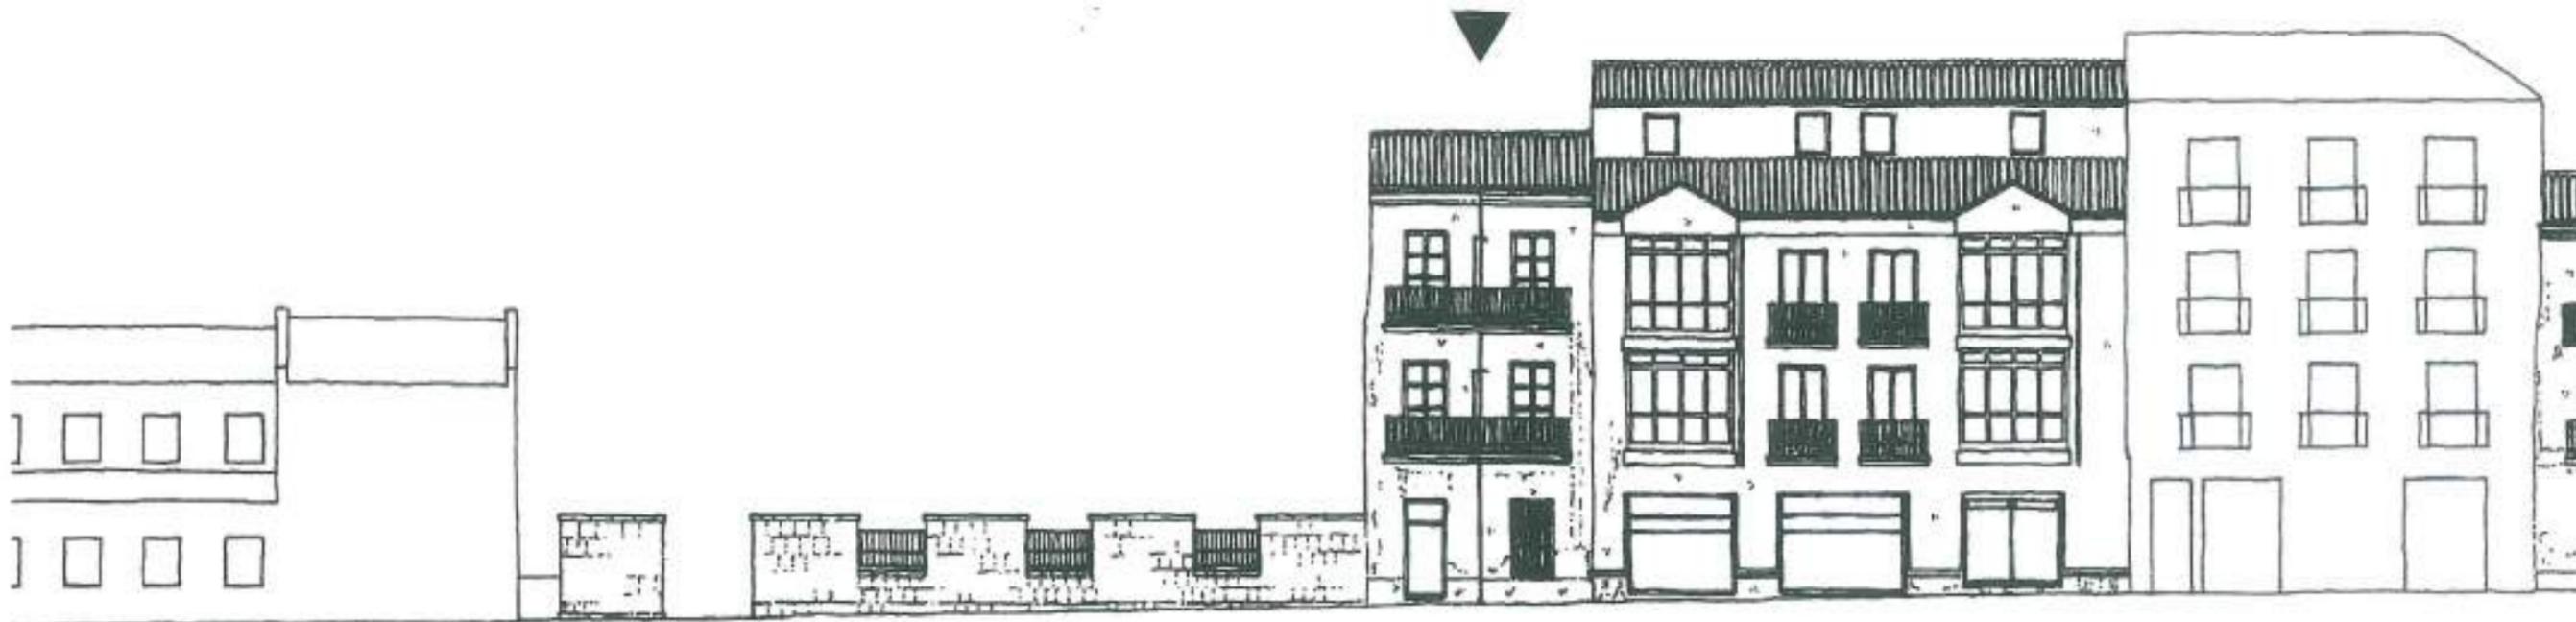
FICHA
DAM 14

Arquitectura popular caracterizada en entorno de valor ambiental.

Ante la imposibilidad de conservar o consolidar las fachadas exteriores por estado ruinoso, inadecuación manifiesta de la edificación a los parámetros actuales de habitabilidad (altura entre forjados menor de 2,40, escasez de huecos al exterior), o modificación de la alineación por el Plan Especial, se admite la intervención de OBRA NUEVA, obligándose a mantener, en líneas generales, los ritmos, razones y formas compositivas que configuran el aspecto actual del edificio. En este caso las balconadas con sus herrajes.

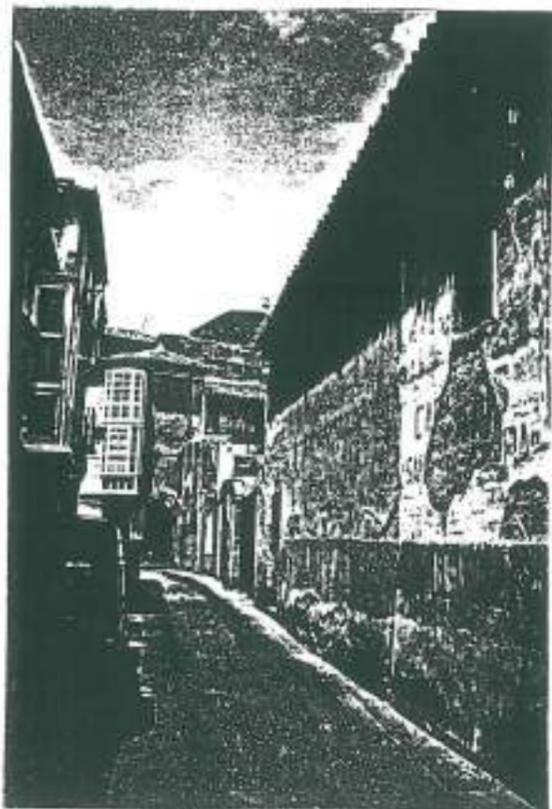
FICHA
DON 1

Arquitectura popular caracterizada en entorno de valor ambiental.

Ante la imposibilidad de conservar o consolidar las fachadas exteriores por estado ruinoso, inadecuación manifiesta de la edificación a los parámetros actuales de habitabilidad (altura entre forjados menor de 2,40, escasez de huecos al exterior), o modificación de la alineación por el Plan Especial, se admite la intervención de OBRA NUEVA, obligándose a mantener, en líneas generales, los ritmos, razones y formas compositivas que configuran el aspecto actual del edificio.

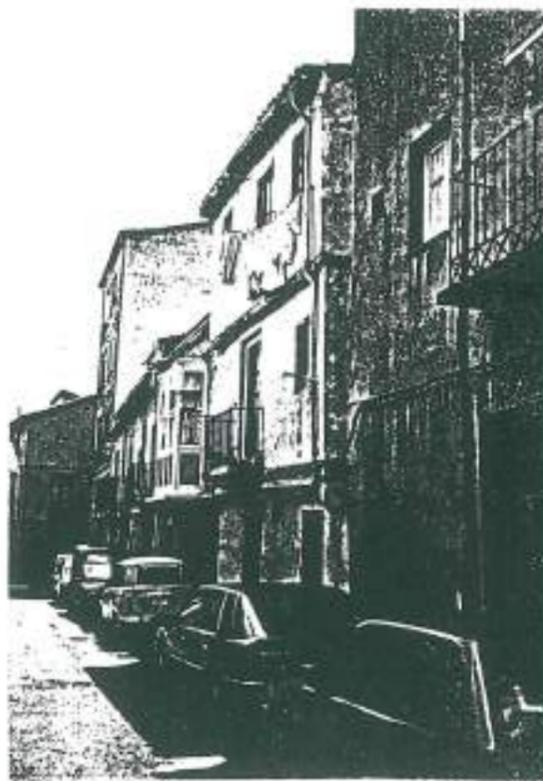
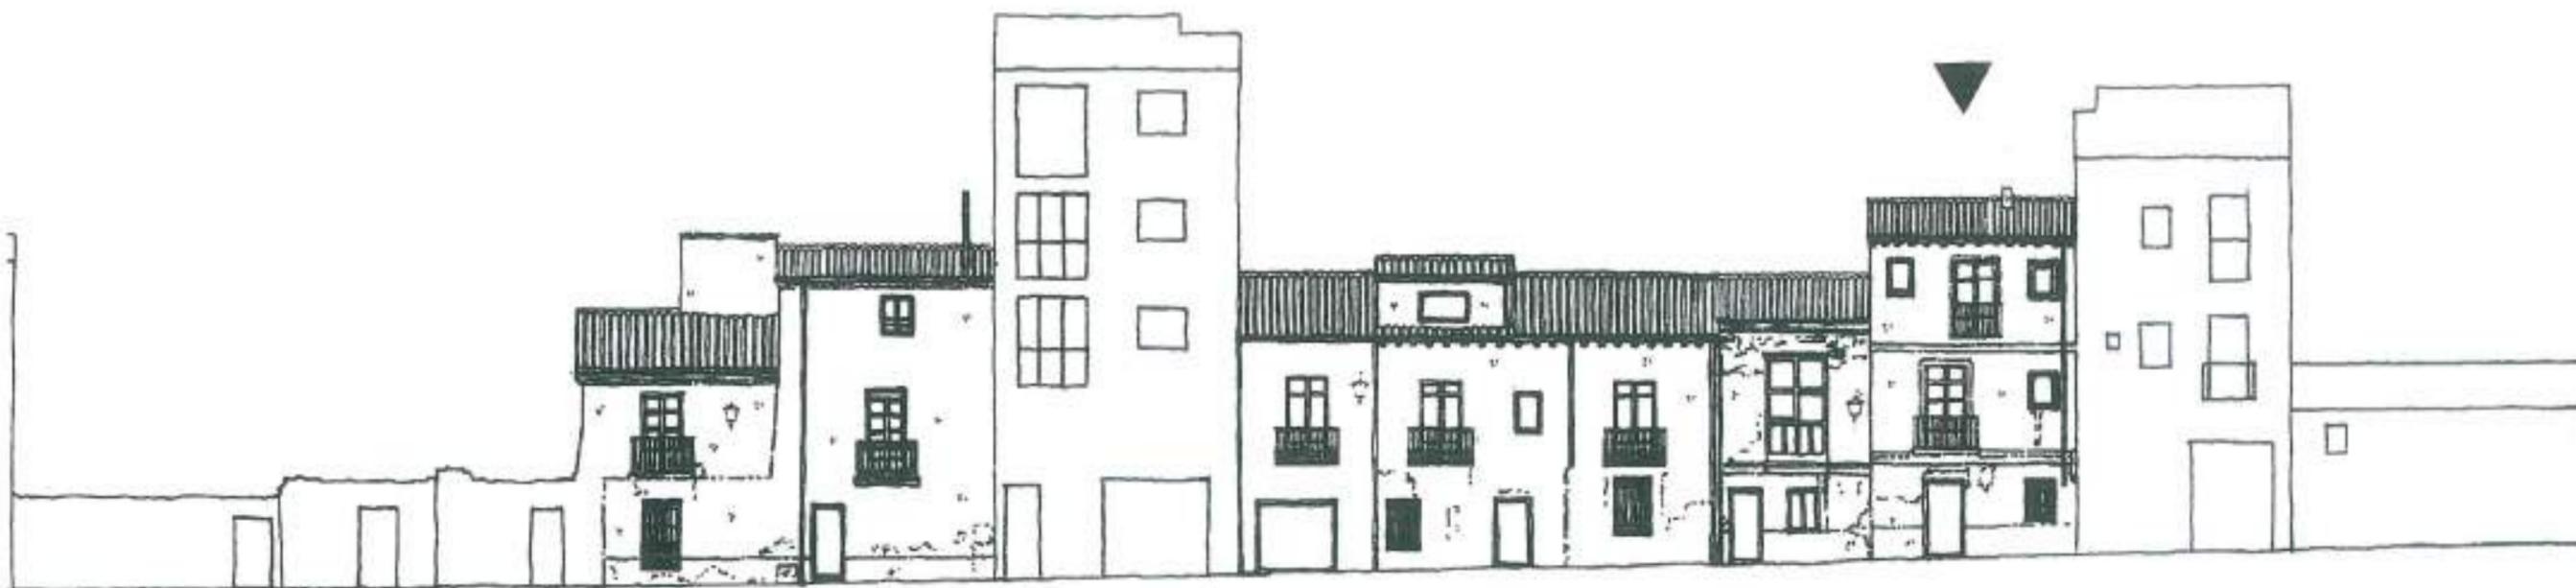
Ante la imposibilidad de conservar o consolidar las fachadas exteriores por estado ruinoso, inadecuación manifiesta de la edificación a los parámetros actuales de habitabilidad (altura entre forjados menor de 2,40, escasez de huecos al exterior), o modificación de la alineación por el Plan Especial, se admite la intervención de OBRA NUEVA, obligándose a mantener, en líneas generales, los ritmos, razones y formas compositivas que configuran el aspecto actual del edificio. En este caso, los huecos básico y reducido, y los balcones con sus herrajes dispuestos de forma aleatoria.

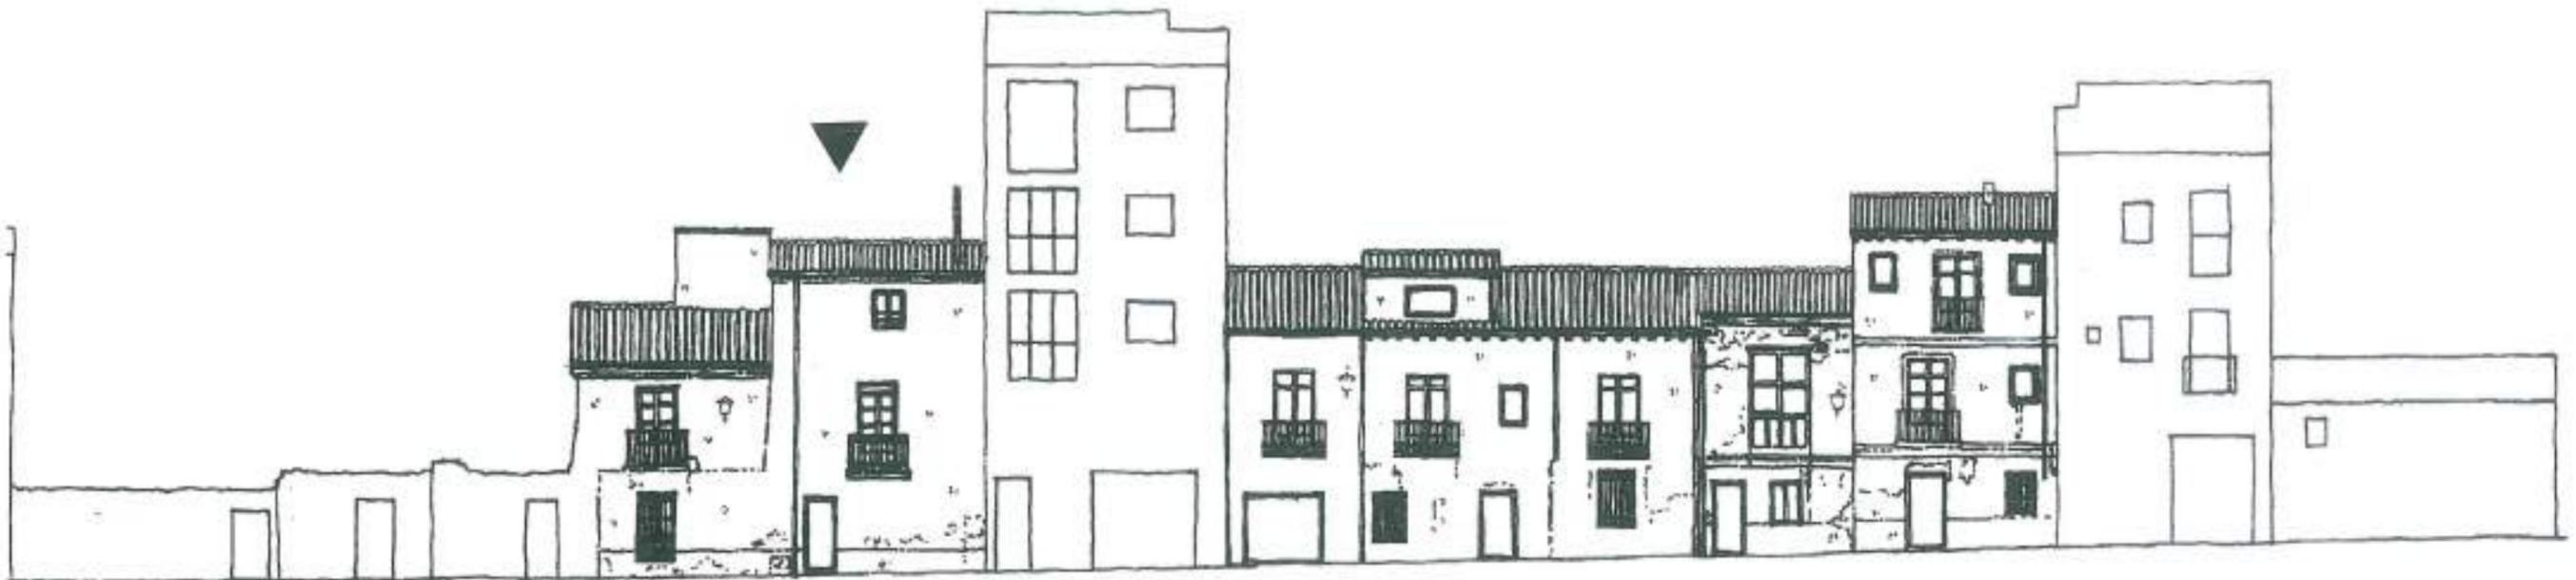
Ante la imposibilidad de conservar o consolidar las fachadas exteriores por estado ruinoso, inadecuación manifiesta de la edificación a los parámetros actuales de habitabilidad (altura entre forjados menor de 2,40, escasez de huecos al exterior), o modificación de la alineación por el Plan Especial, se admite la intervención de OBRA NUEVA, obligándose a mantener, en líneas generales, los ritmos, razones y formas compositivas que configuran el aspecto actual del edificio. En este caso el balcón con su herraje.

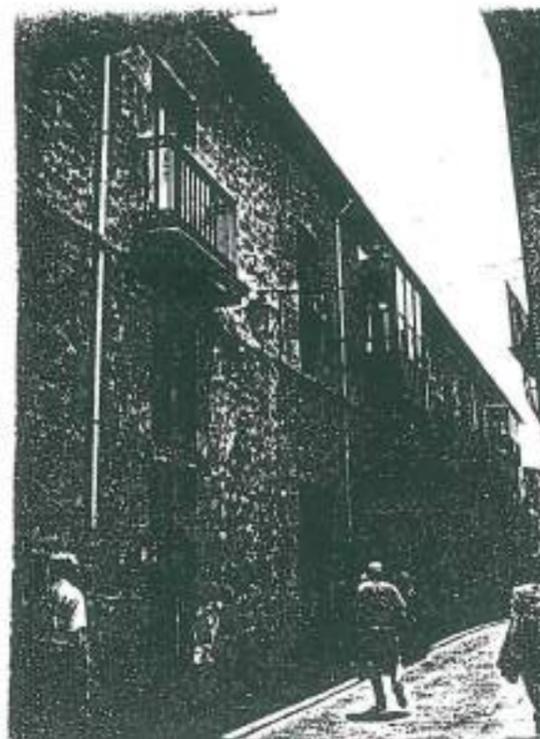
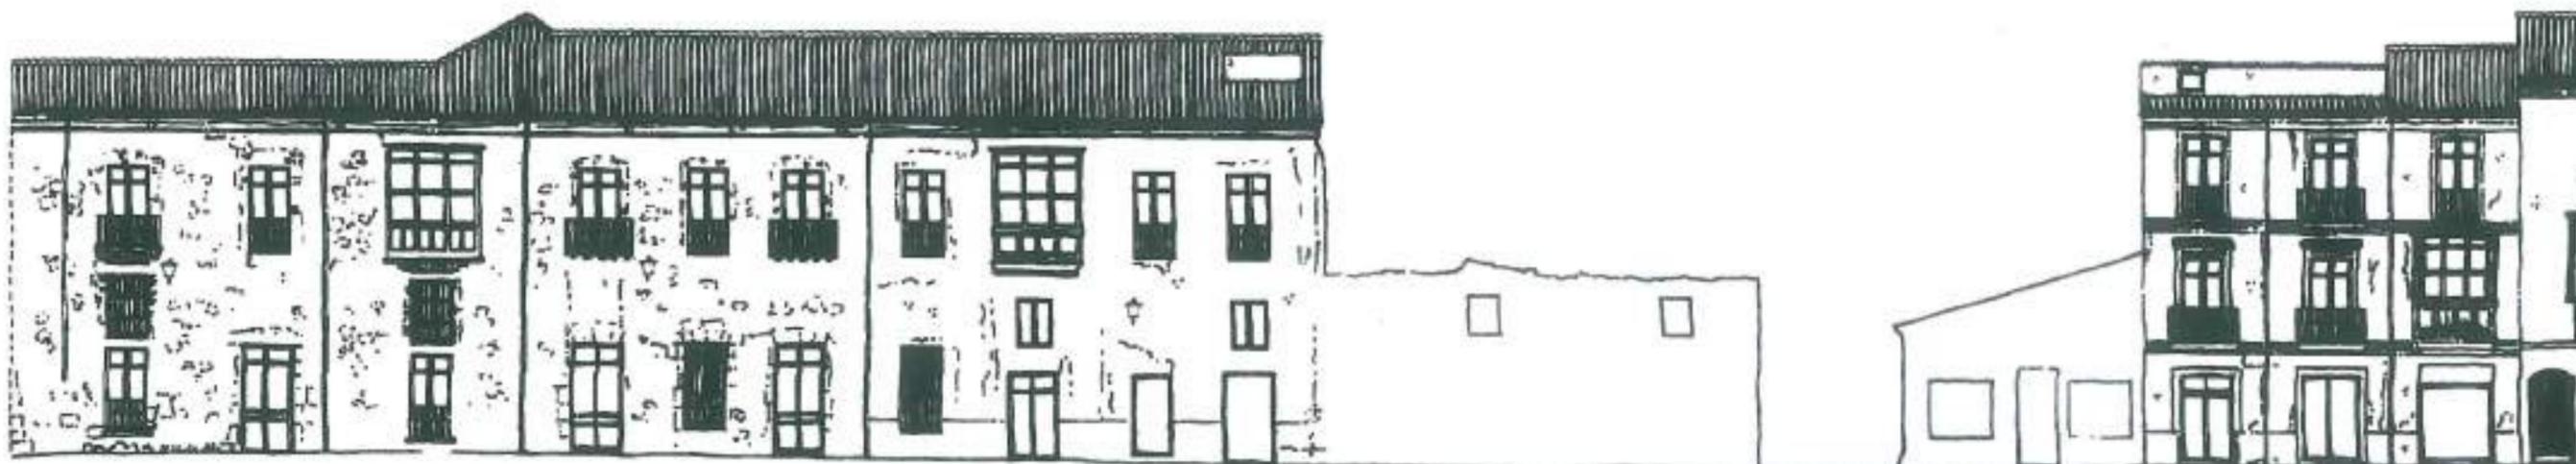
FICHA
FRS 1

En caso de cambio de uso o adecuación de las condiciones de habitabilidad a las exigencias actuales, se permite la REESTRUCTURACIÓN PARCIAL.

En todos los casos es obligada la eliminación de elementos y elevaciones espúreas.

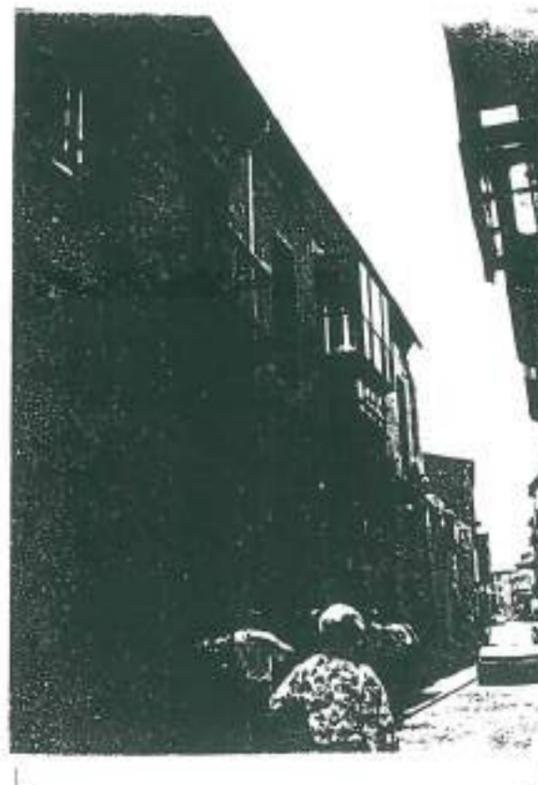
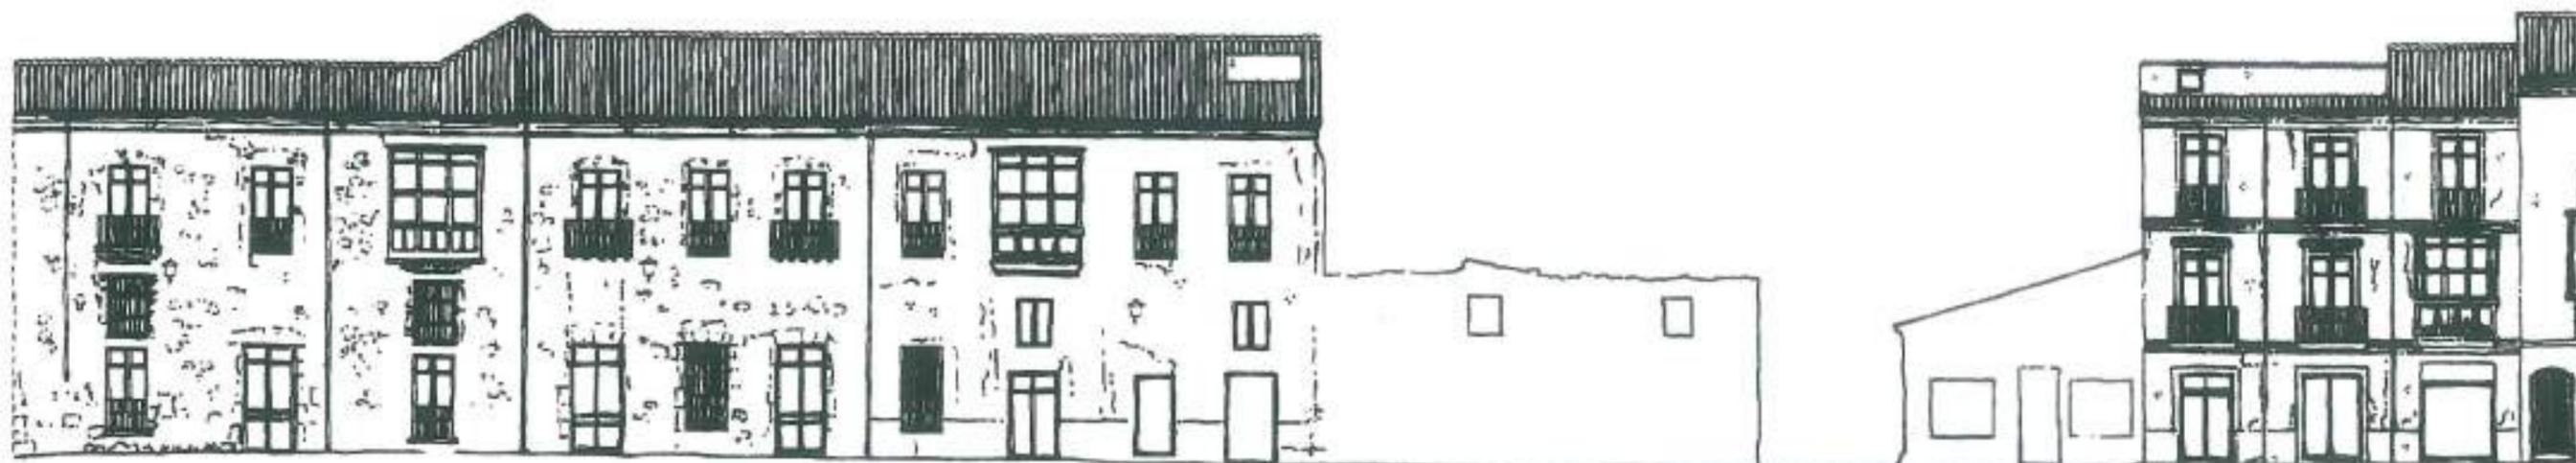
FICHA
FRS 7

Ante la imposibilidad de conservar o consolidar las fachadas exteriores por estado ruinoso, inadecuación manifiesta de la edificación a los parámetros actuales de habitabilidad (altura entre forjados menor de 2,40, escasez de huecos al exterior), o modificación de la alineación por el Plan Especial, se admite la intervención de OBRA NUEVA, obligándose a mantener, en líneas generales, los ritmos, razones y formas compositivas que configuran el aspecto actual del edificio. En este caso, el mirador y los balcones con sus herrajes.

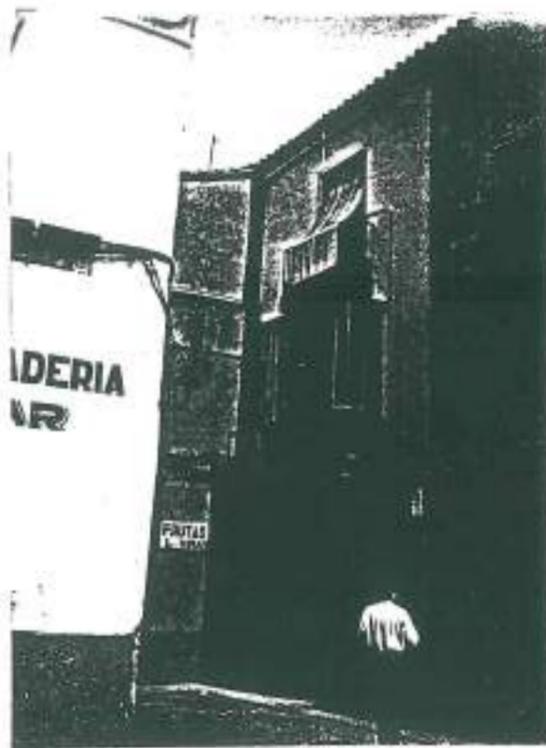
FICHA
FRS 19

Arquitectura culta en calle de valor ambiental.

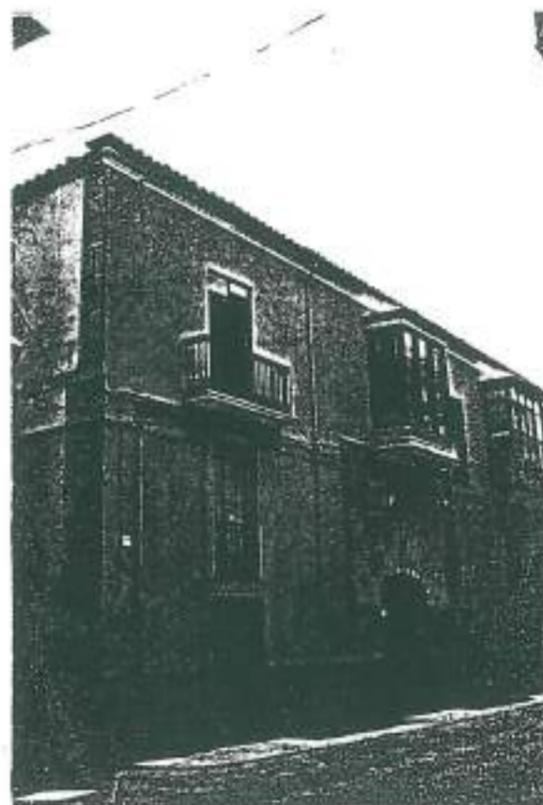
FICHA
FRS 33

Pertenece estructuralmente a una gran casona del Siglo XVIII.
(Ver Rua de los Francos, 35).

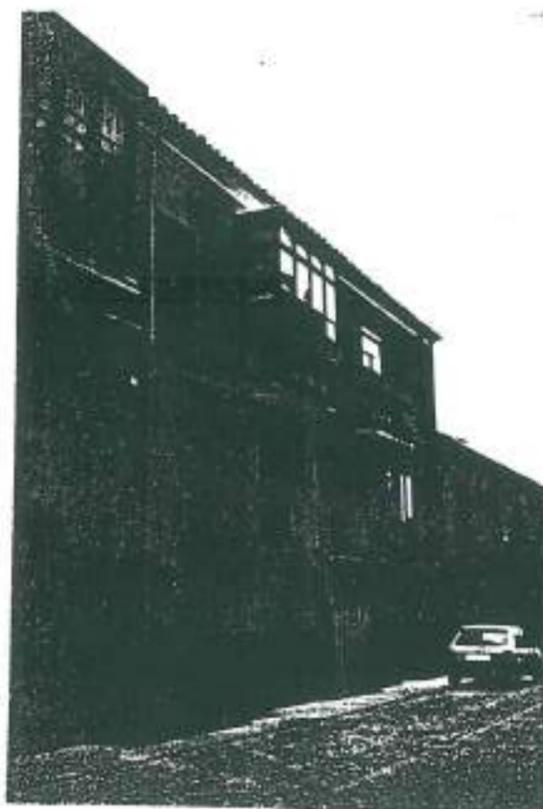
FICHA
FRS 35

Arquitectura civil de carácter notable, con portón de entrada de arco de piedra de medio punto y grandes dovelas enmarcadas por alfiz. Miradores de madera. Rehabilitado recientemente.

Es obligada la sustitución del mirador situado sobre el alfiz de la portada, por un hueco reducido que respete y recupere una imagen más desahogada del alfiz.

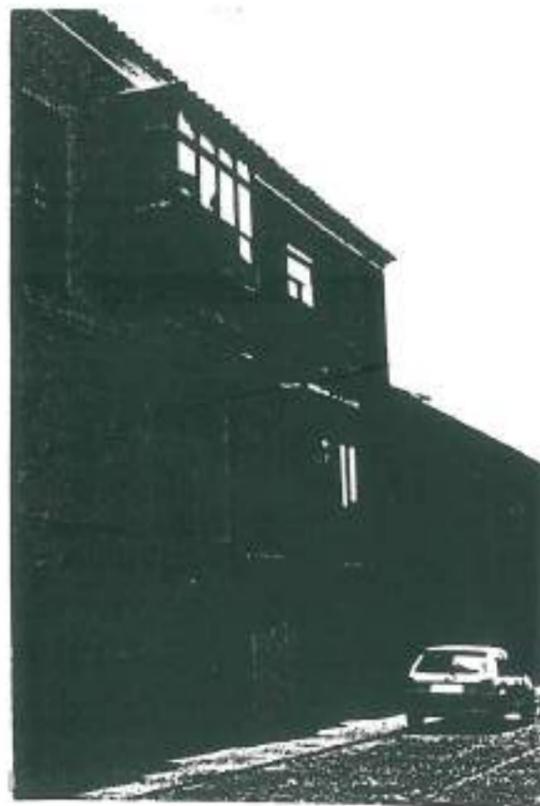
FICHA
FRS 37

Pertenece estructuralmente a una gran casona del Siglo XVIII.
(Ver Rua de los Francos, 35).

En la planta baja es obligada la restitución de materiales, texturas y composición originales.

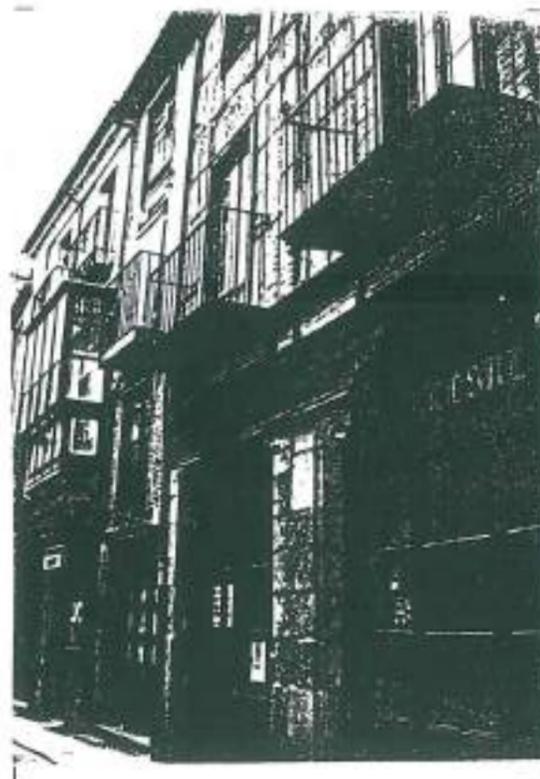
FICHA
FRS 4

Arquitectura culta en calle de valor ambiental.

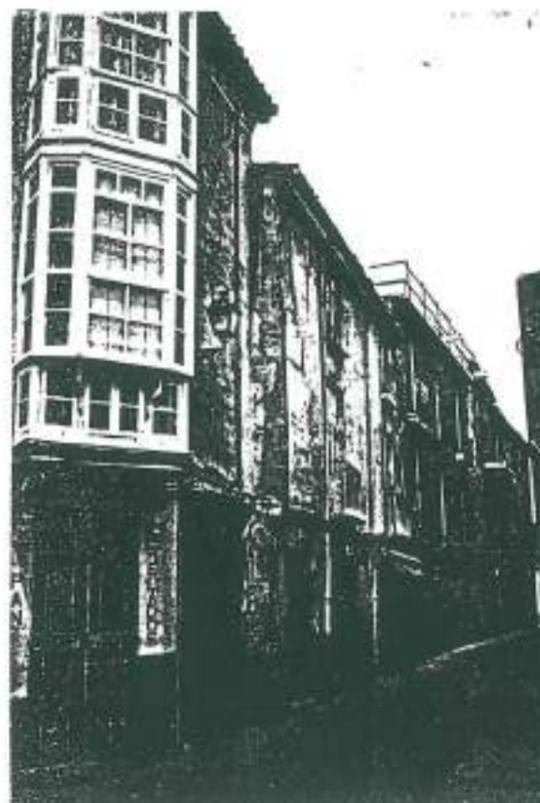
FICHA
FRS 10

Arquitectura popular caracterizada en entorno de valor ambiental.
