Plan Especial de Protección del Conjunto Histórico de Zamora

Fichero de Catálogo y Normativa de Protección

TOMO III

PLAN ESPECIAL DEL CONJUNTO HISTORICO ARTISTICO DE ZAMORA

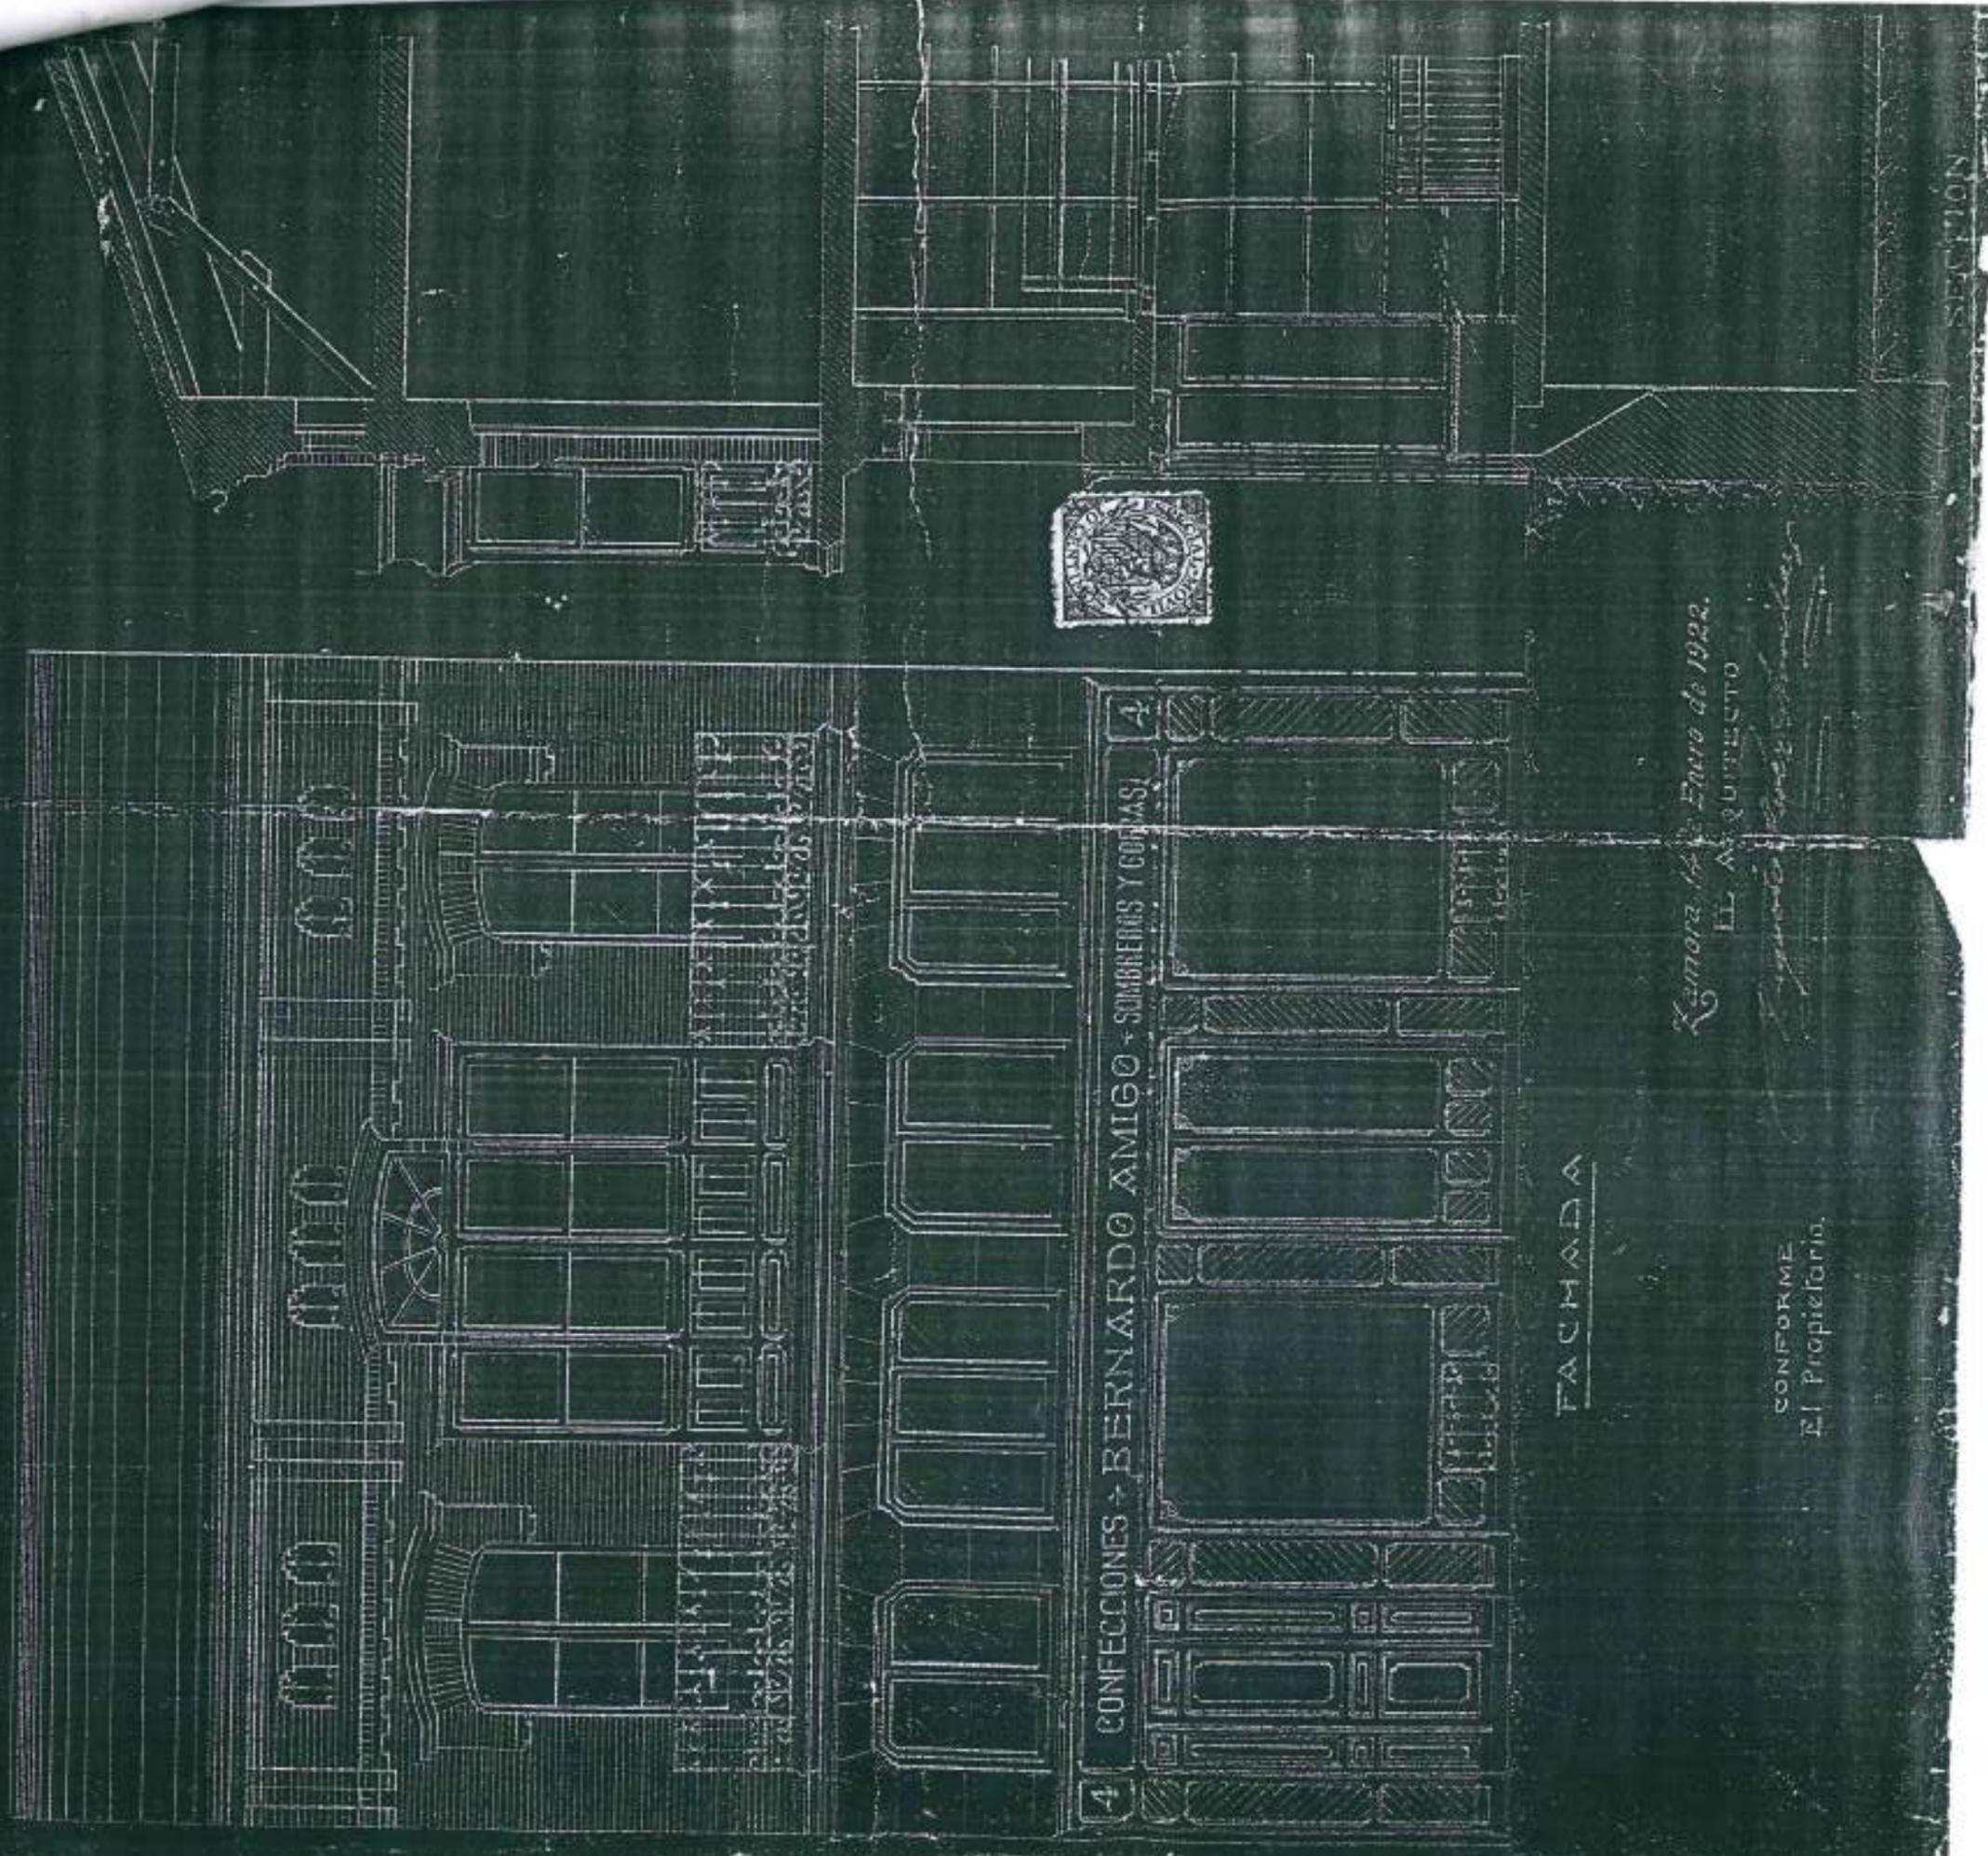
Proyecto de casa n° 4. de la calle de Maronizado.
Escala 1:50.
