Ayuntamiento de Zamora

Plan Especial de Protección del Conjunto Histórico de Zamora

Fichero de Catálogo y Normativa de Protección

TOMO X

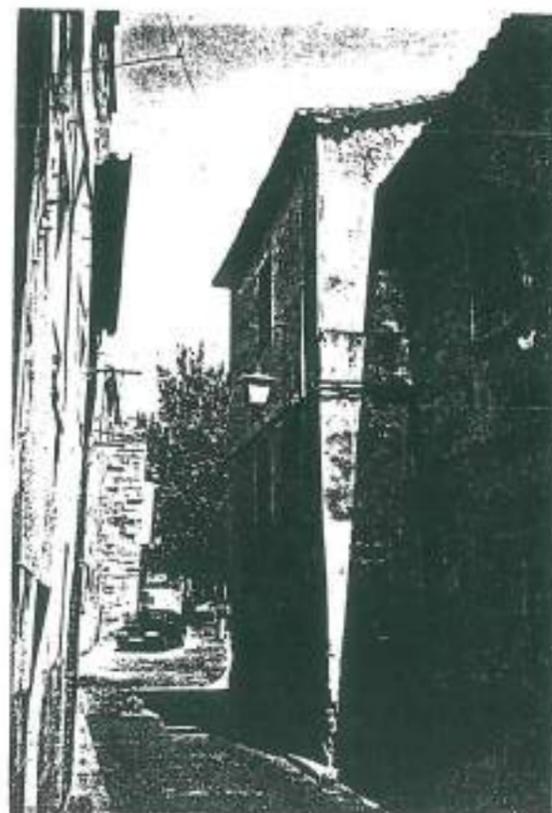
FICHA
SMN 2

Arquitectura popular caracterizada en entorno de valor ambiental.

En este caso, la sillería, mampostería y dovelaje de la planta baja.

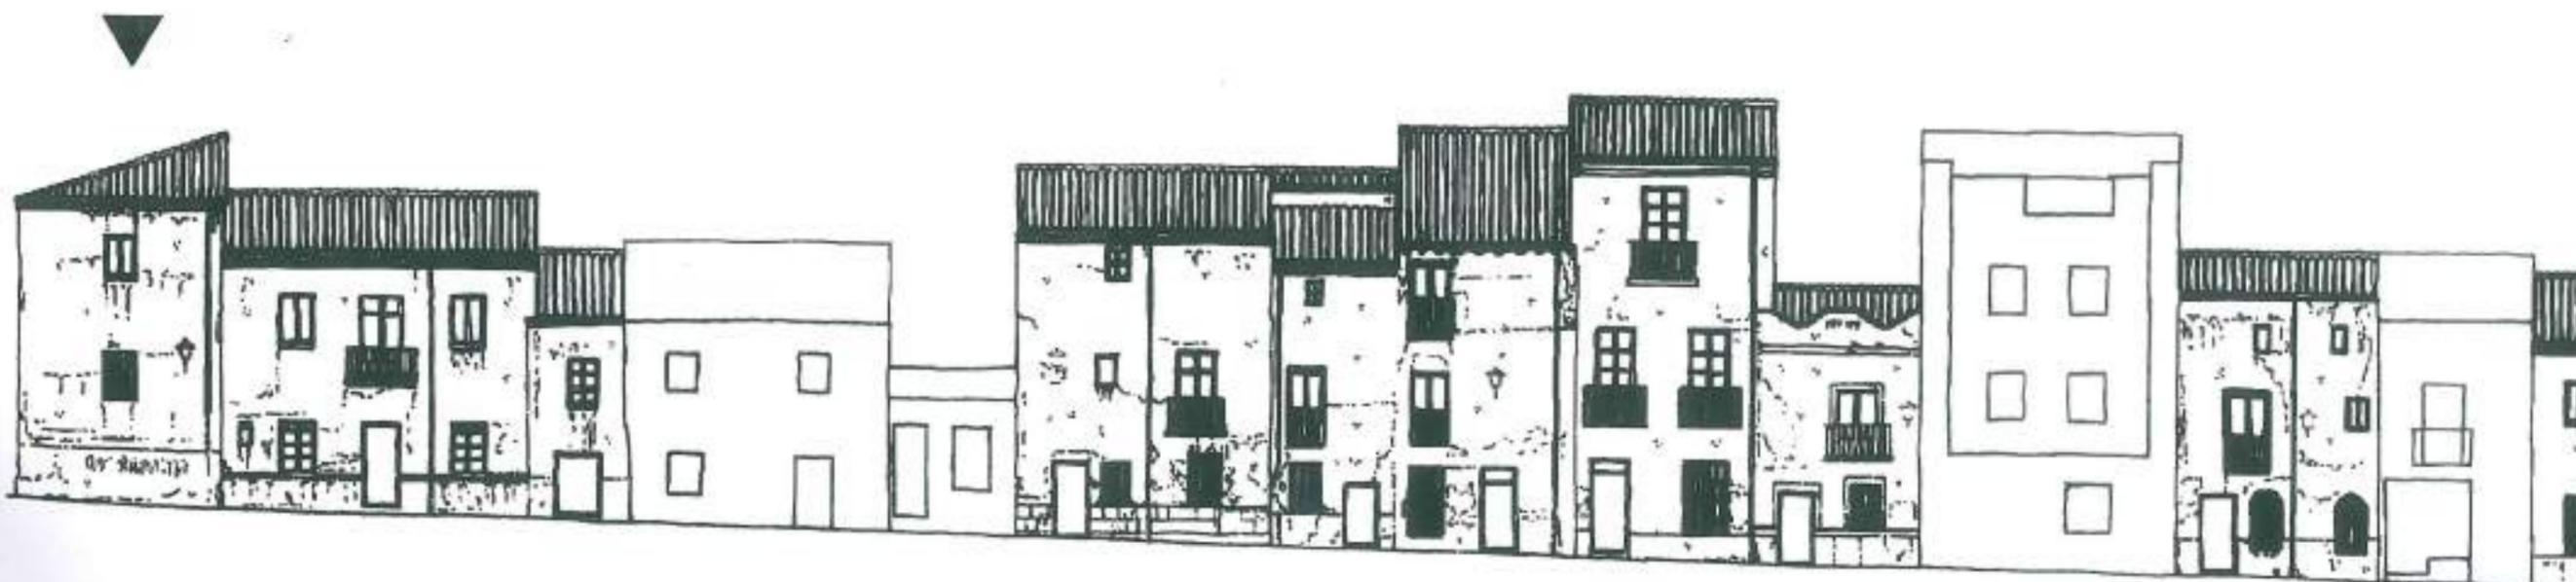
Plaza de Santa Maria la Nueva 2
Alzado Recayente a Calle Carniceros

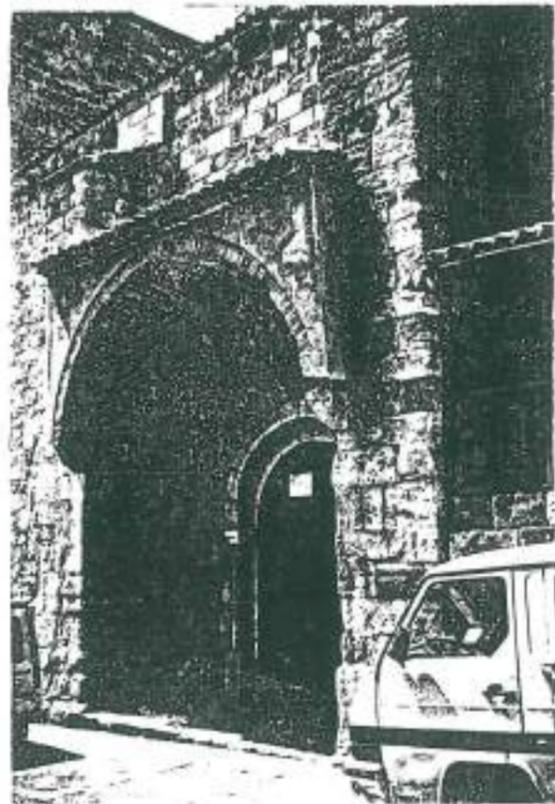
FICHA
SMN 3

IGLESIA DE STA. MARIA LA NUEVA. (Monumento Histórico-Artístico Nacional; 2-4-1995). Fue escenario en 1158 del "Motín de la Trucha" (Fernando II), incendiada por la plebe, sólo se salvaron la cabecera y parte de la fachada meridional que databan de fines del S. XI. En 1.200 fue reedificada. Inicialmente tuvo planta basilical de 3 naves de 4 tramos cada una y cabecera de un ábside semicircular peraltado y precedido por presbiterio recto y dos recintos cuadrados a los lados sin comunicación con las naves.

Tras la reconstrucción, una sola nave con una sala abovedada a los pies. S. XVII, nueva reforma a la que corresponde la espadaña del muro meridional, y el hastial de la fachada Sur.

Exterior: el mayor interés reside en la cabecera, la más antigua de la ciudad, más baja que la nave a la que está adosada. Ábside de planta ultrasemicircular. La fachada Sur es casi en su totalidad primitiva, portada de arco doblado de herradura y única que hoy se utiliza. La fachada Norte con otra portada de 3 arquivoltas de arco apuntado.

Al interior la única nave aparece dividida por tres grandes arcadas sobre estribos.

Arquitectura religiosa de estilo Románico.

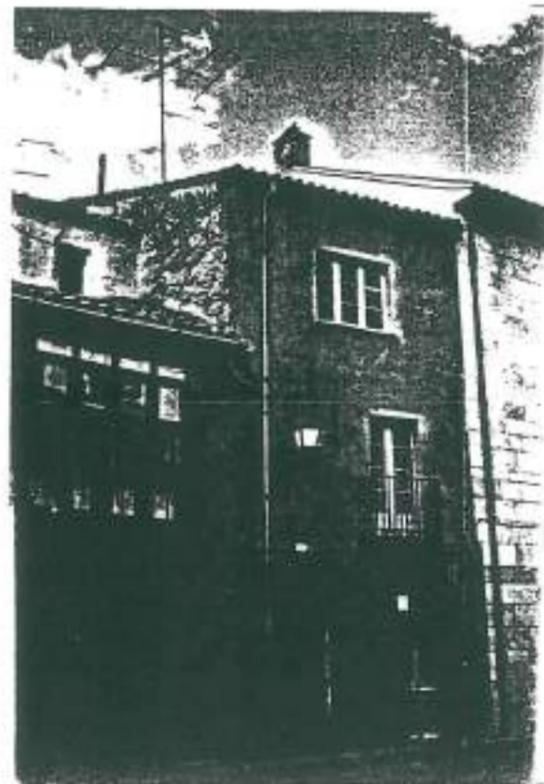
FICHA
SMN 6

Arquitectura popular caracterizada en entorno de valor ambiental.

En este caso, los herrajes del hueco inferior y del balcón.

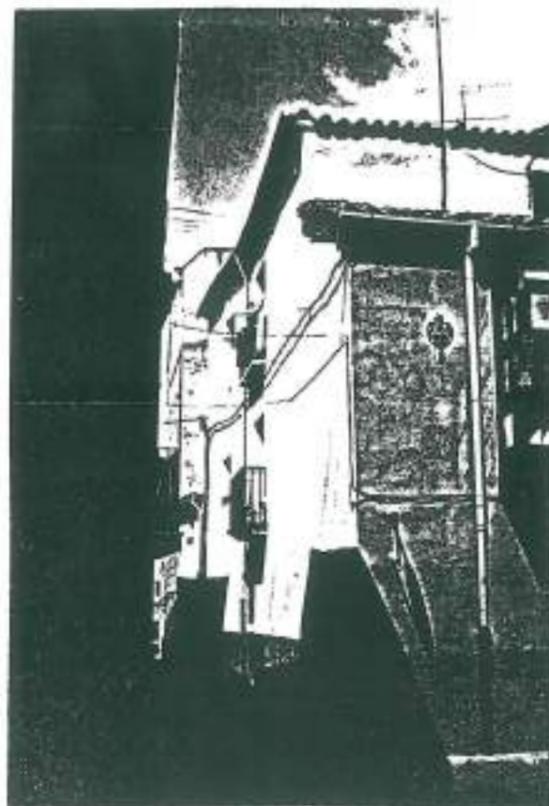
FICHA
SMN 7

Arquitectura popular caracterizada en entorno de valor ambiental.

En este caso, y en esta fachada, los balcones, con sus herrajes, dispuestos sobre un eje vertical.

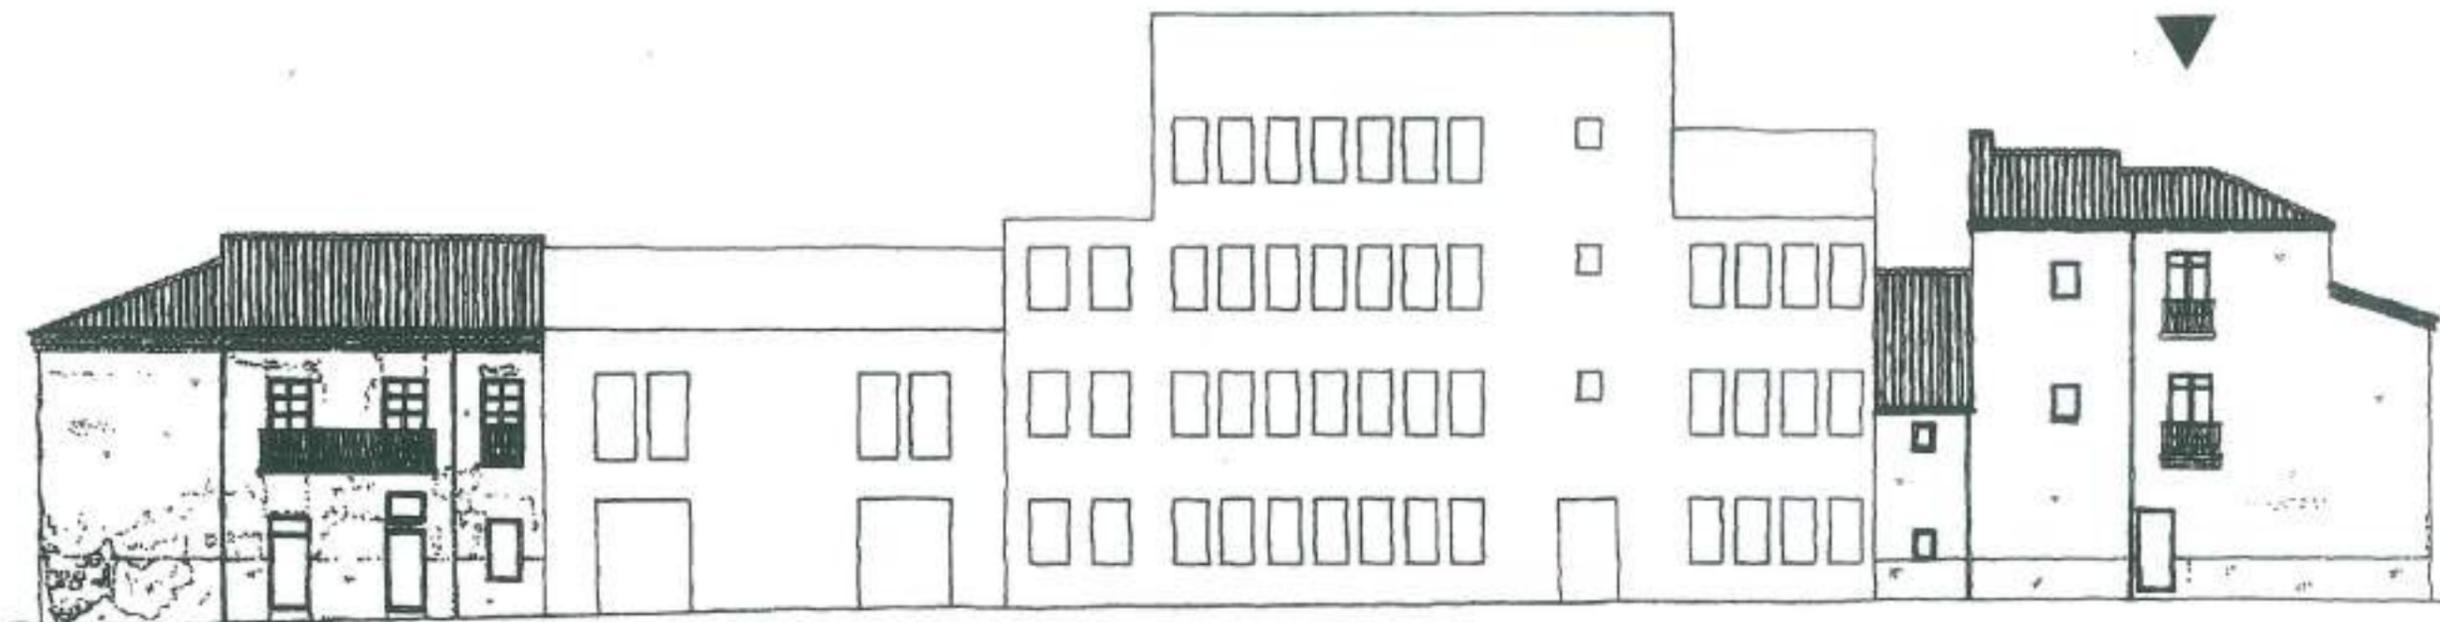
Plaza de Santa Maria la Nueva 7
Fachada recayente a calle Orejones

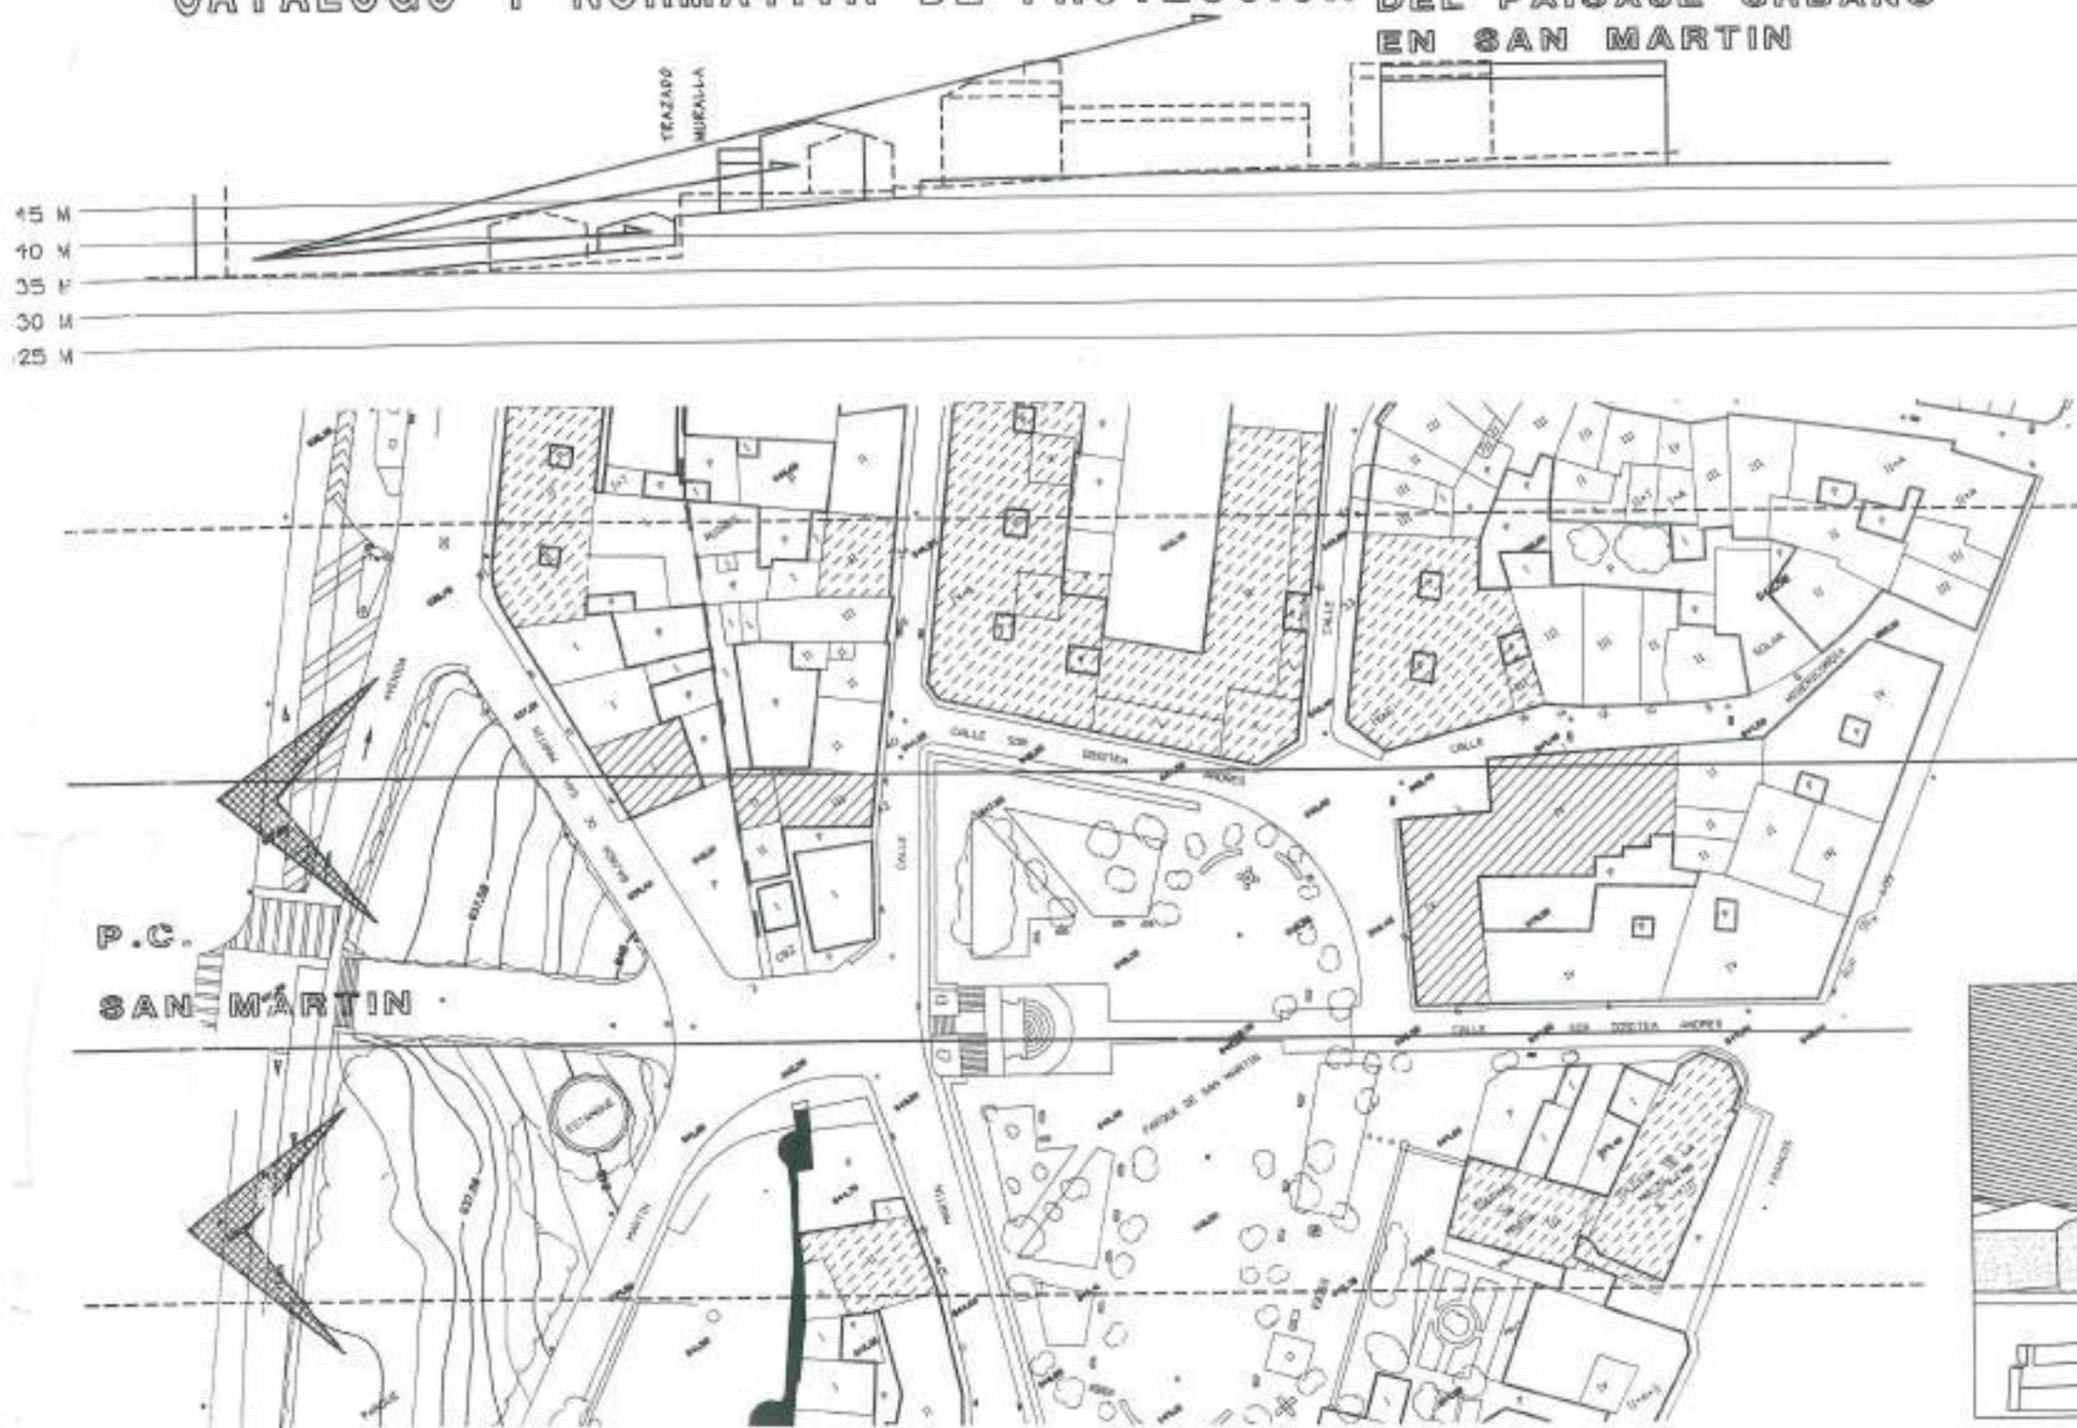
ESPACIO PROTEGIDO PUERTA DE SAN MARTIN

Los restos de la muralla, a ambos costados de la Puerta de San Martín, una parte de los cuales se pretende liberar de construcciones, pasan a ser un primer plano en la visión desde la Ronda, al que solamente se antepone un jardín en ladera: la distribución del arbolado deberá conjugarse con la panorámica. Las traseras de la edificación, junto al trasdós de la muralla exigen un control de escala, volúmen y tratamiento de superficies. Los perfiles pretenden abarcar el espacio a ambos lados de su traza horizontal: conjuntamente con el esquema panorámico servirán para analizar la incidencia de cualquier intervención.

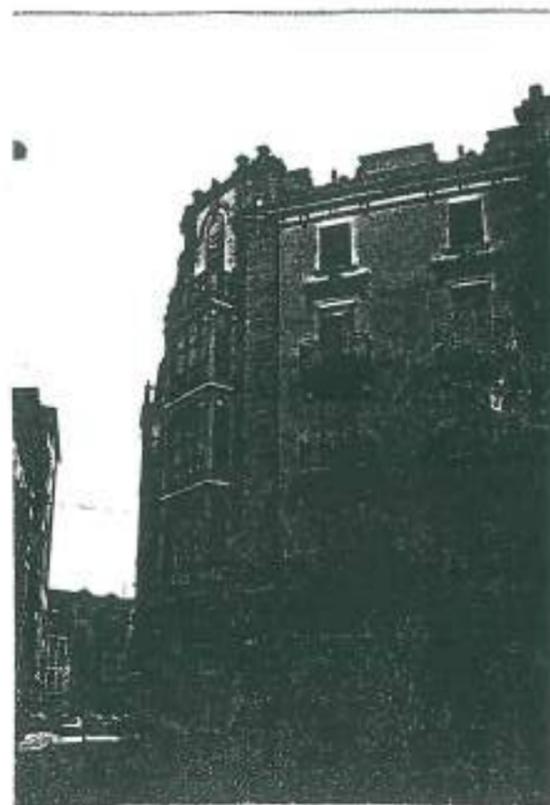
FICHA
STG 2

Interesante muestra de la arquitectura 1.900. Balcones de rejería apoyados sobre ménsulas, miradores corridos con remate en pabellones en la antecubierta.

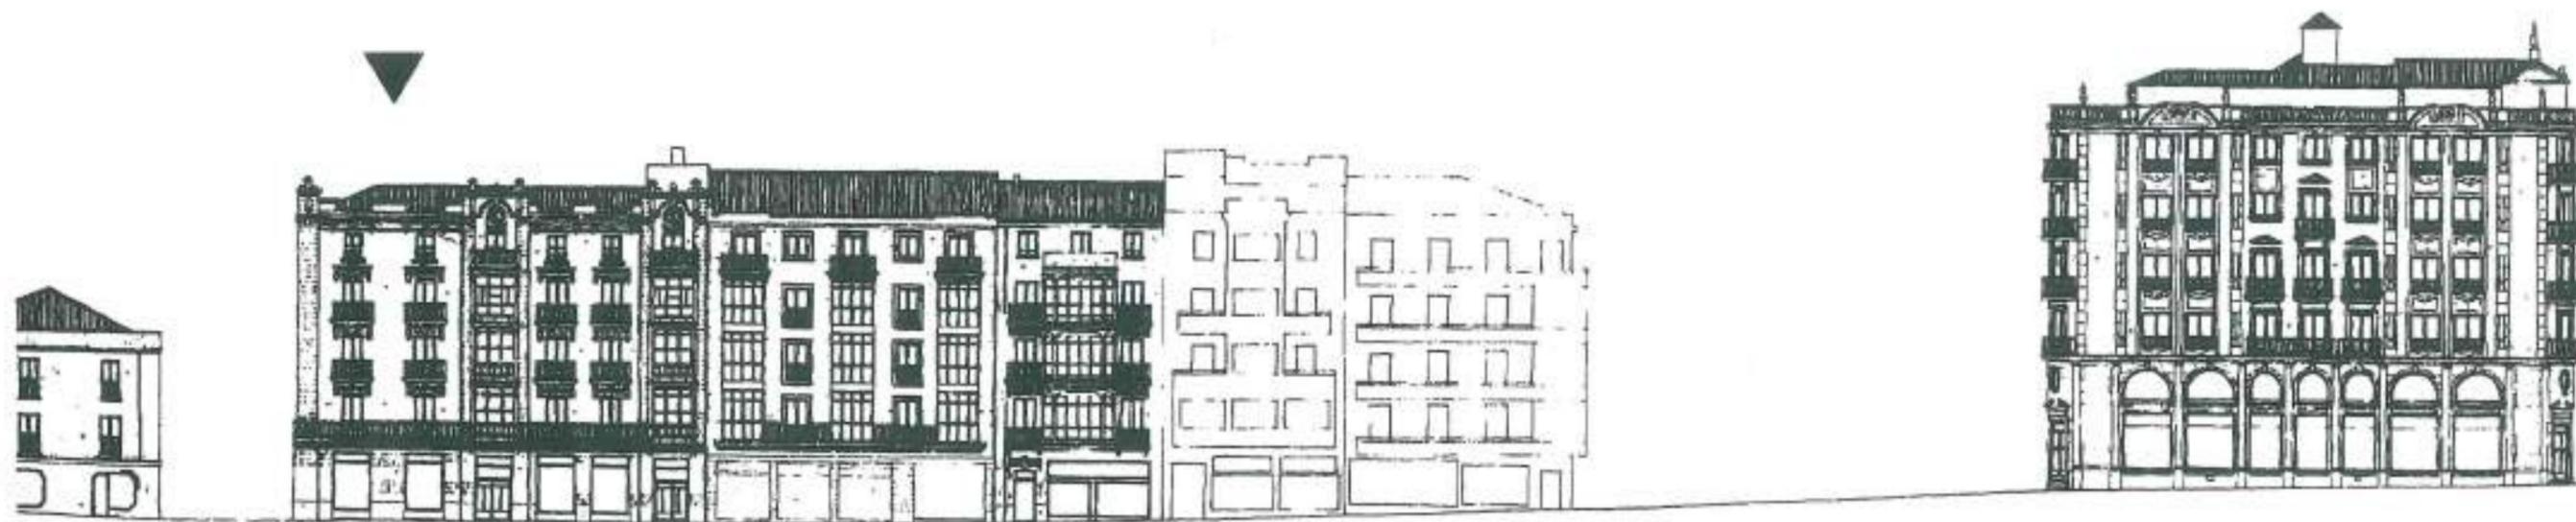
Calle Santiago 2
Alzado Recayente a Calle San Torcuato

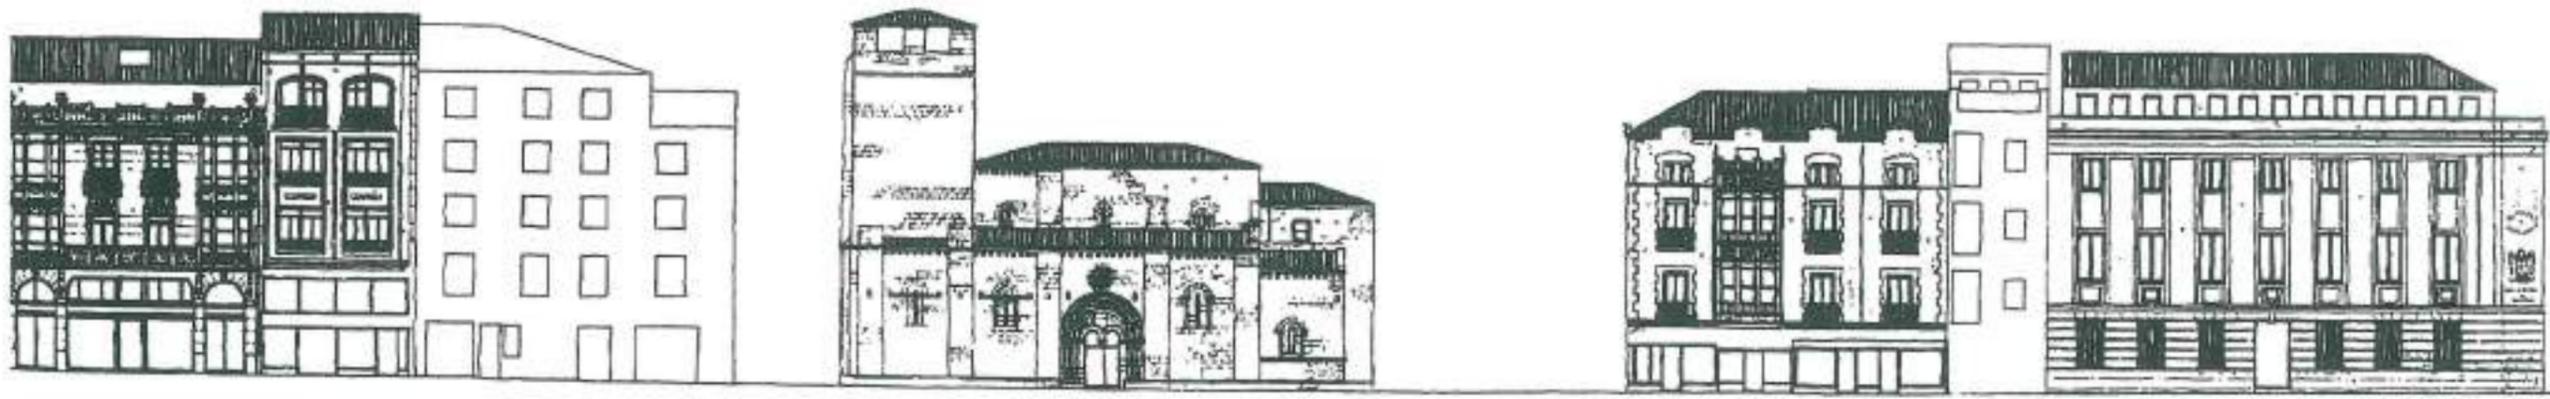
FICHA
STP 5

Plaza de Santiago 5
Alzado Recayente a Calle Santa Clara

En la planta baja es obligada la restitución de materiales, texturas y composición originales.

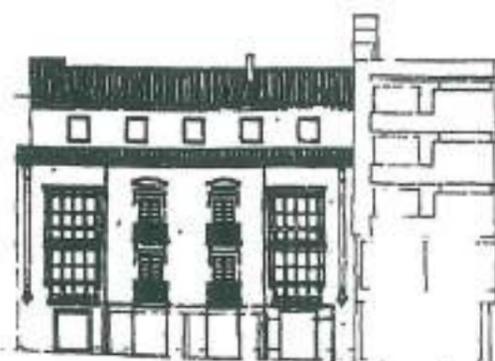
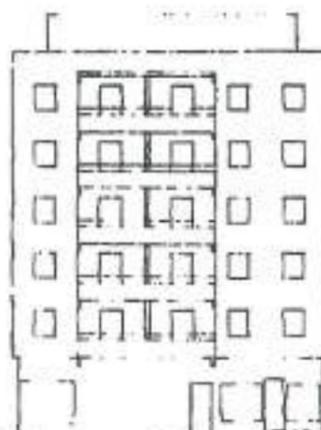
4 PLANTAS

Se permite elevar la altura de la edificación en una planta, hasta un total de 4, según se señala en el alzado recayente a la calle San Torcuato.

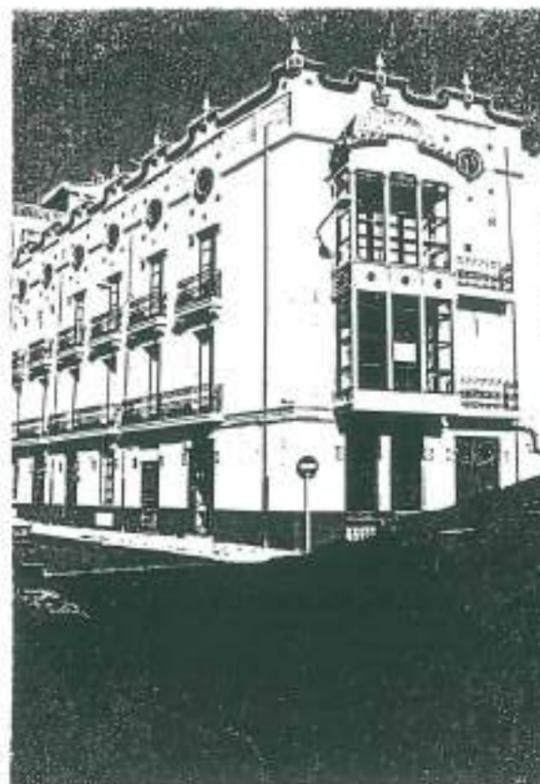
FICHA
TRV 2

Edificación de los años 20-30, de estilo Modernista. Interesante decoración, al igual que miradores, cerrajería y molduras y cornisas.

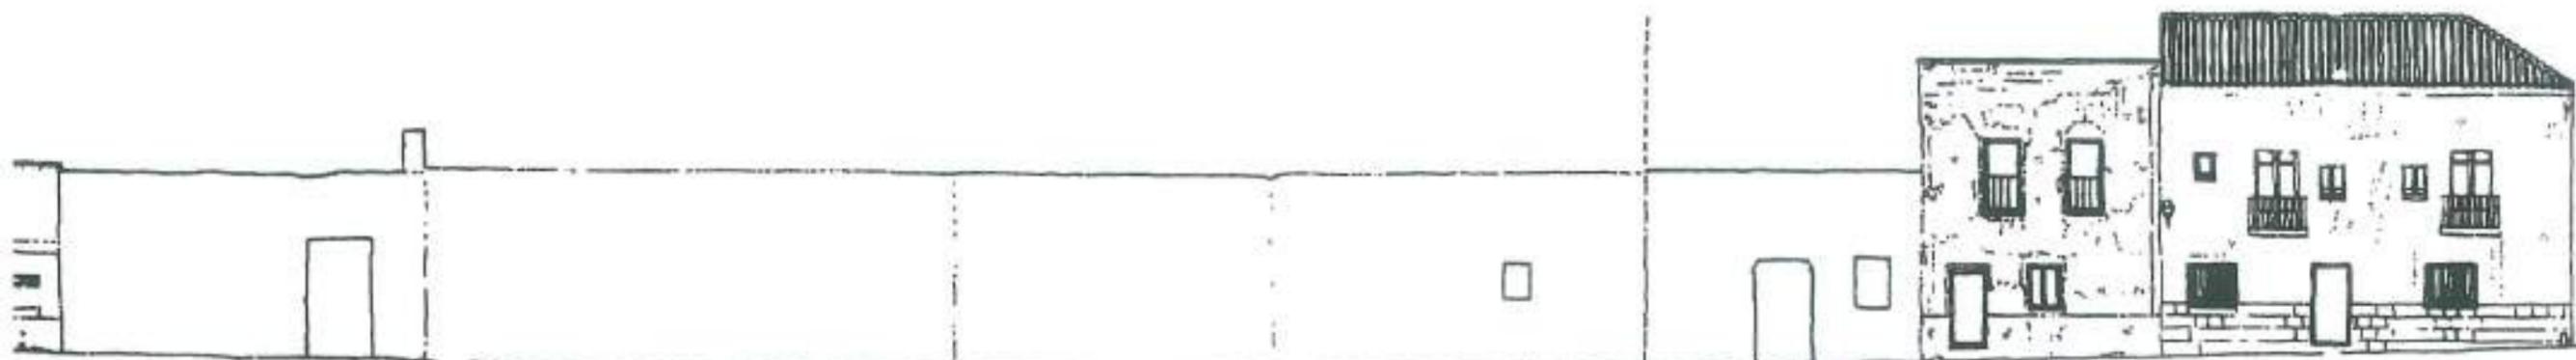
3 PLANTAS

Se permite elevar la altura de la edificación hasta un total de tres plantas, según se señala en el alzado adjunto.

VEASE ALZADO RECAYENTE
A PLAZA ARIAS GONZALO

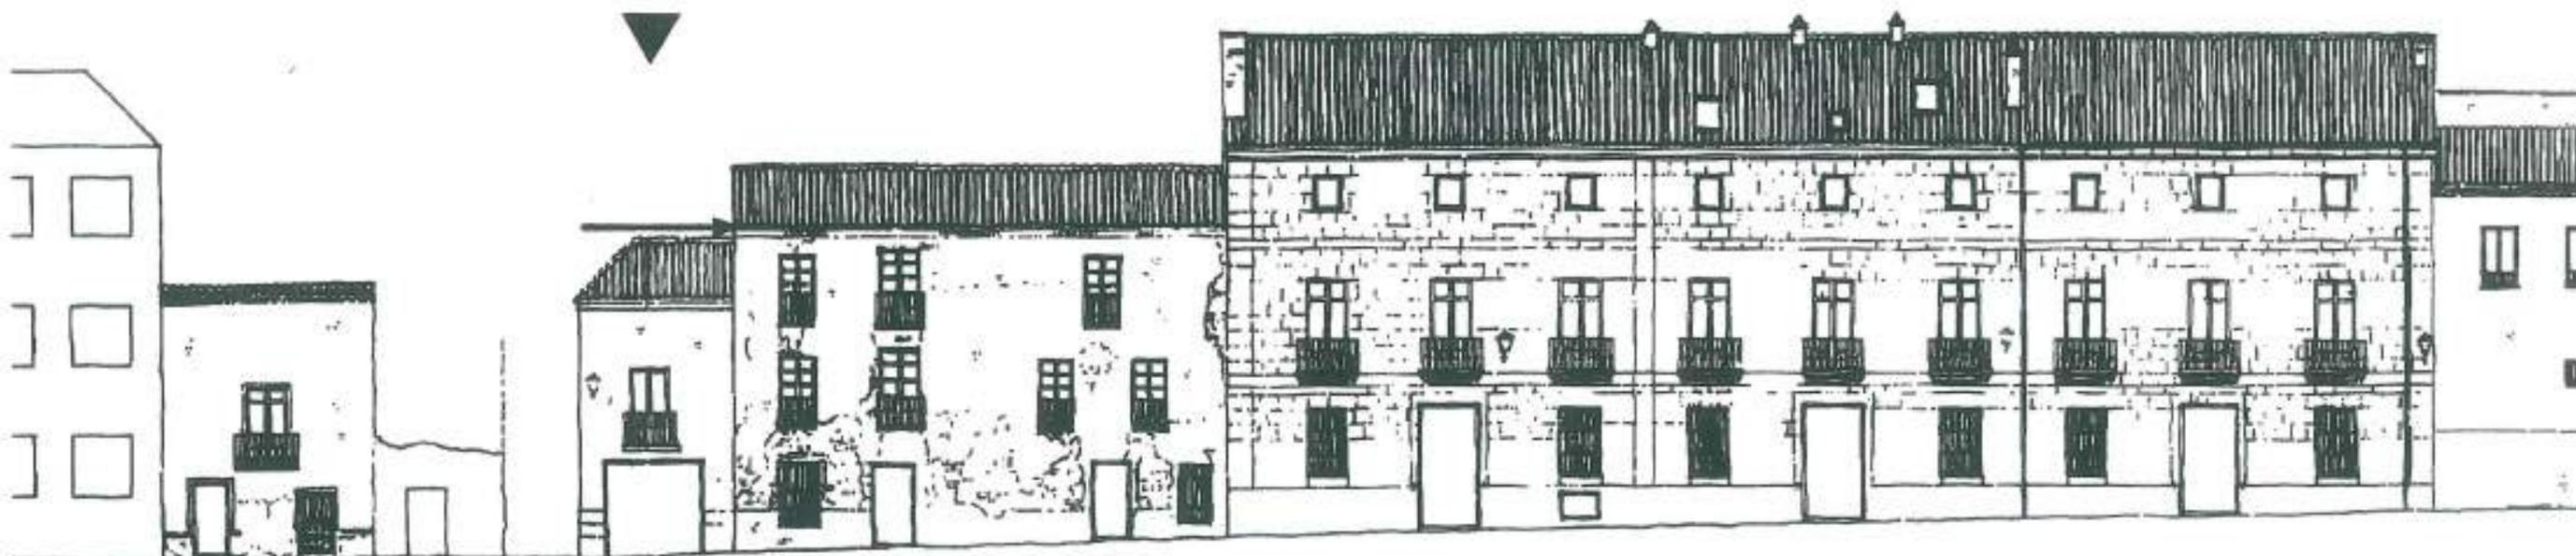
3 PLANTAS

Se permite elevar la altura de la edificación hasta un total de tres plantas, según se señala en el alzado adjunto.

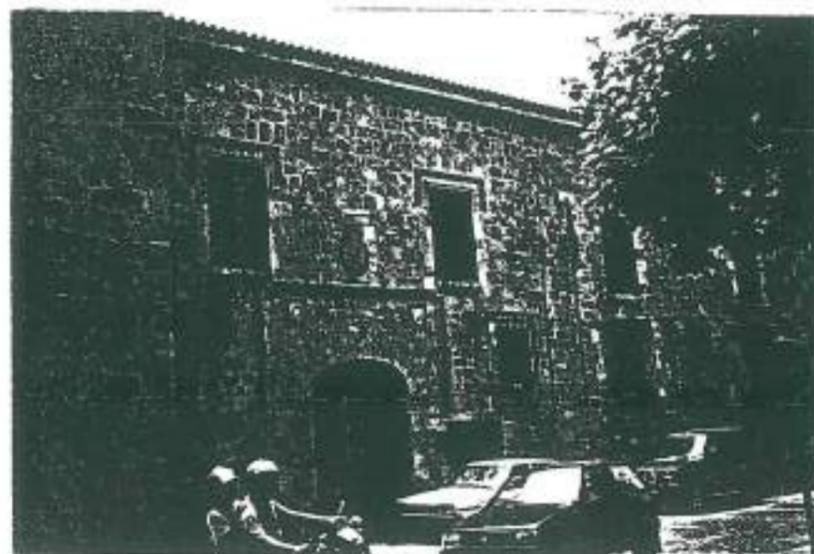
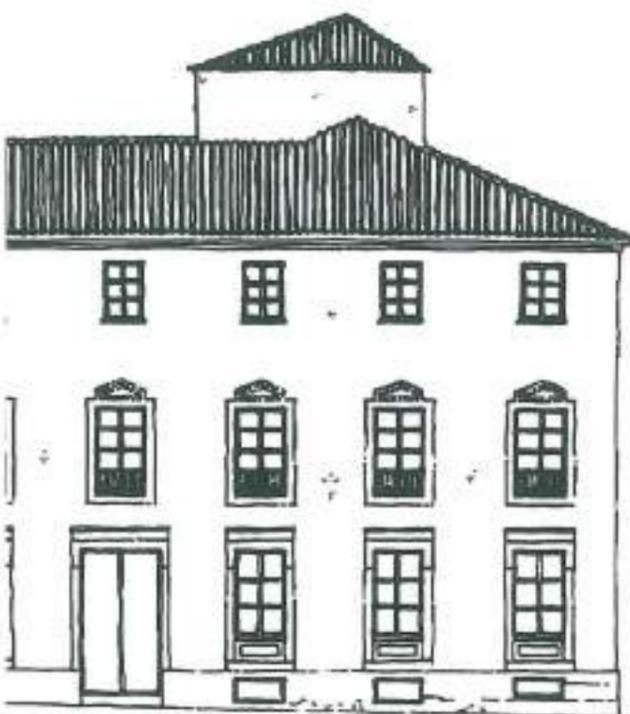
FICHA
VRT 5

PARADOR DE TURISMO. Antigua Casa del Conde de Alba y Aliste, reutilizado posteriormente como Hospicio. Forma un cuadrilátero, con torres salientes a las esquinas, una de ellas y la fachada principal, muestran en la forma de sus huecos y sobre todo una ventana de arcos gemelos con lóbulos y recuadro, corresponder a la época de D. Enrique Enríquez, primer Conde de Alba y Aliste, el resto es del primer tercio del Siglo XVI, de estilo renacentista, figuran los escudos de armas de los Enrique, Toledo y Guzmán. El patio es rectangular, con seis y cinco arcos por lado, carpaneles y sobre columnas que quieren ser corintias, con grutescos variados en sus capiteles. La escalera se abre con dos arcos escarzanos sobre columnas y rematando en candeleros y frisos de talla lombarda. Estado de conservación bueno.

Arquitectura civil del Siglo XVI de estilo Renacentista.

Reseña Histórica
PARADOR NACIONAL DE LOS CONDES DE ALBA Y ALISTE. (Ver reseña en ficha principal VRT5).

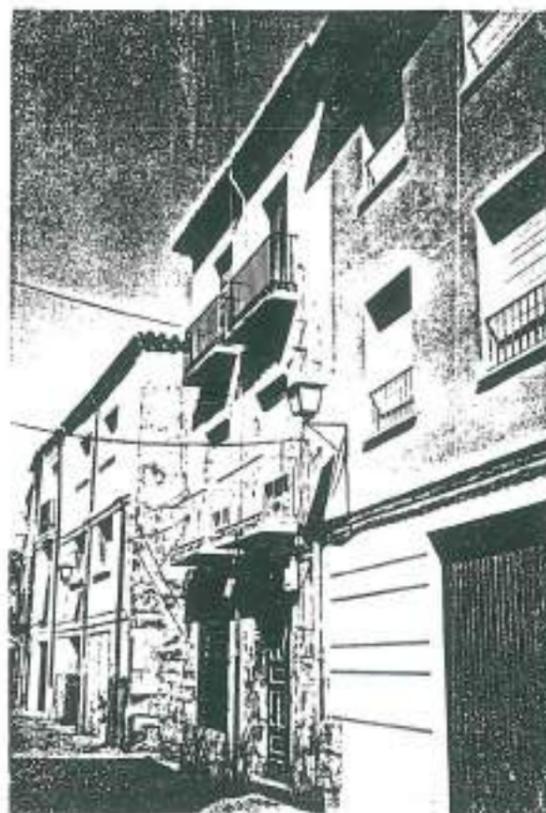
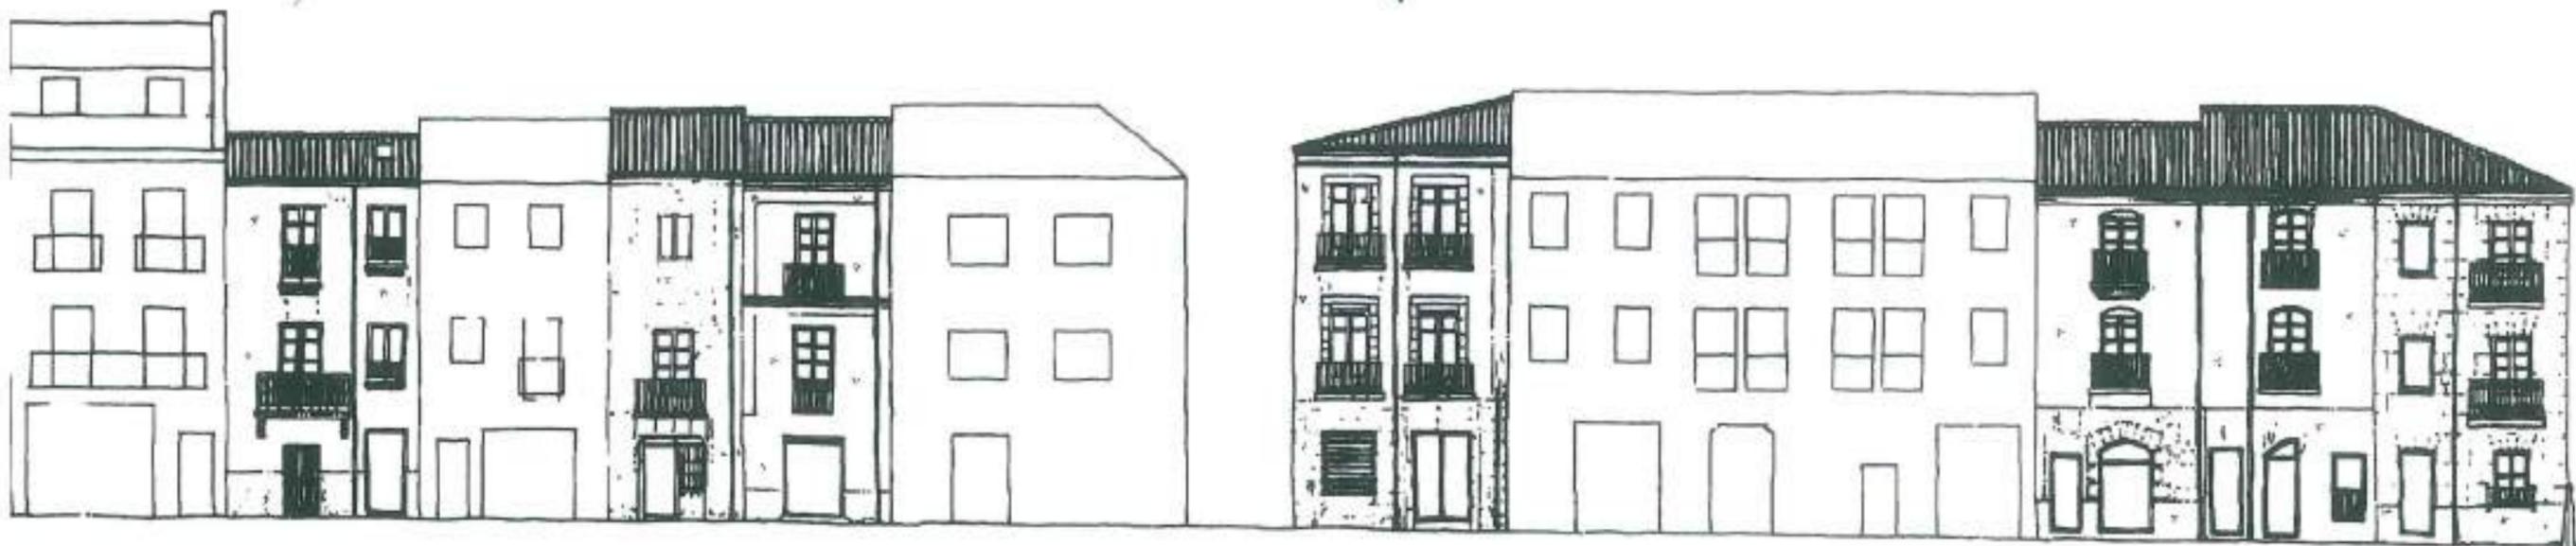
AYUNTAMIENTO DE ZAMORA
FICHA
ZPT-14

En este caso, la cornisa y los herrajes de los balcones. Se dispondrán los vanos sobre ejes verticales.

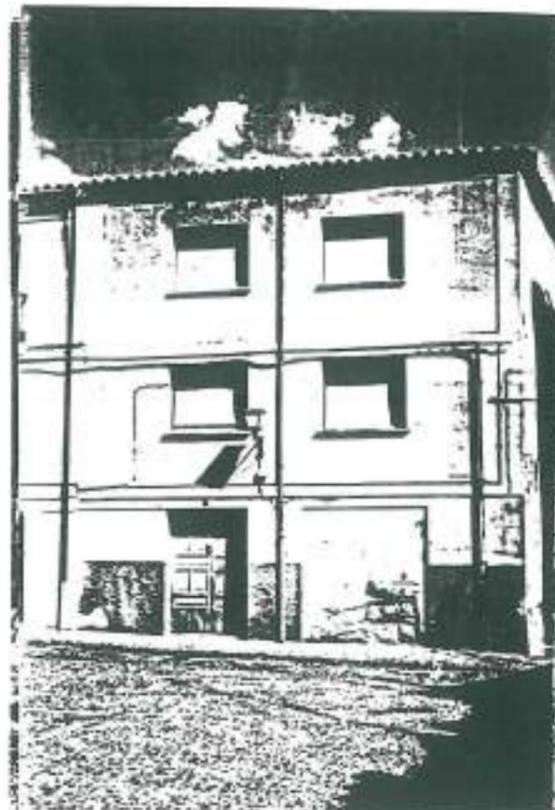
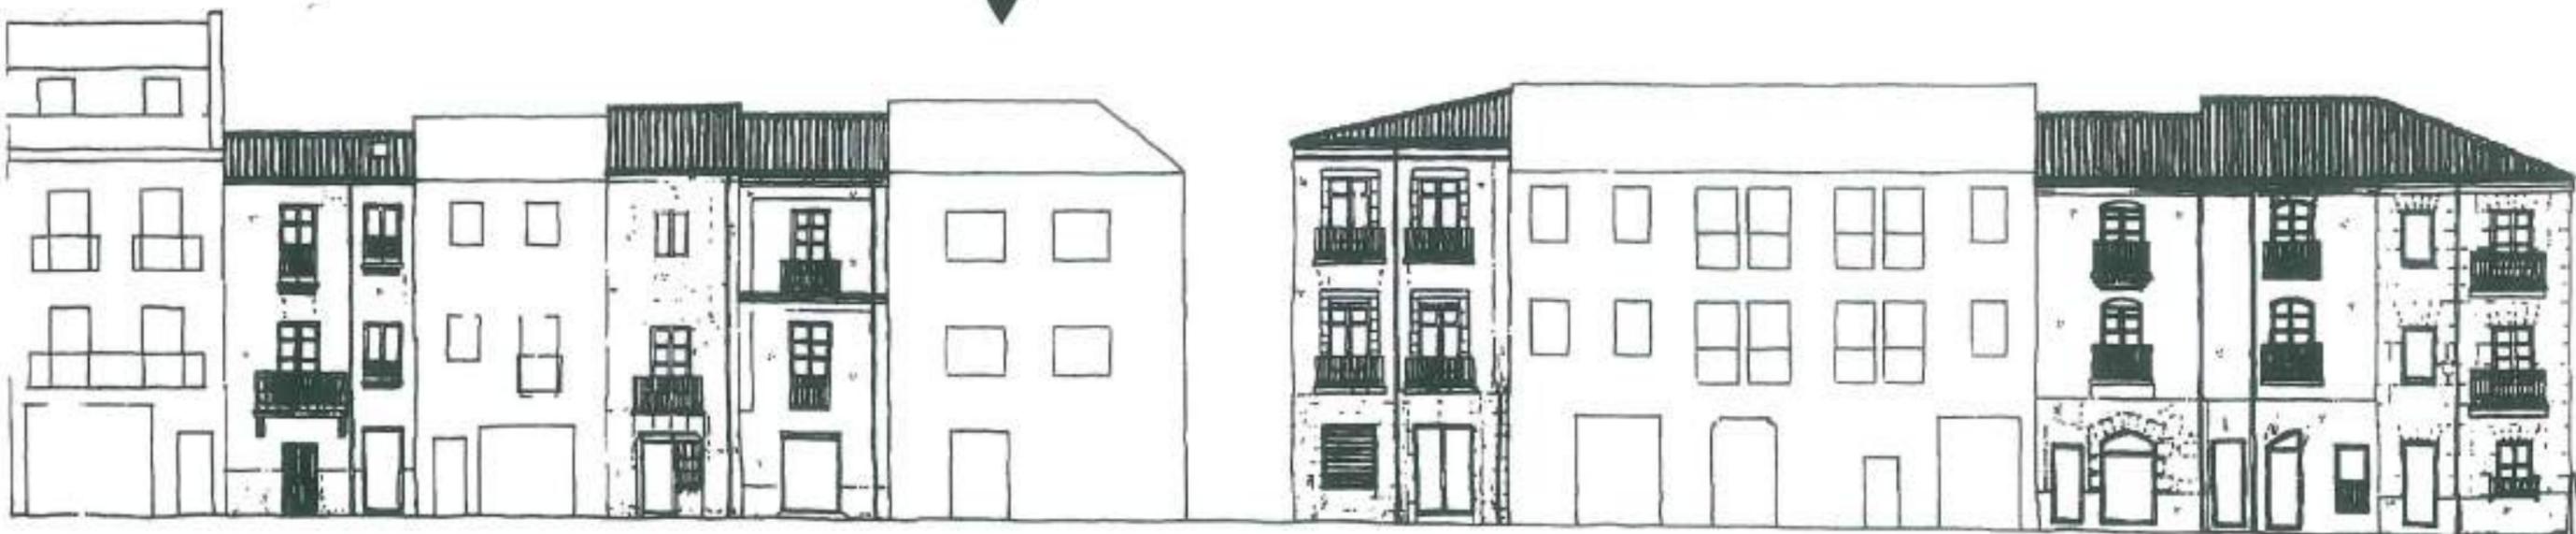
Calle Zapateria 16

En este caso, los elementos de piedra y sillería semiocultos tras el revoco, en la planta baja.

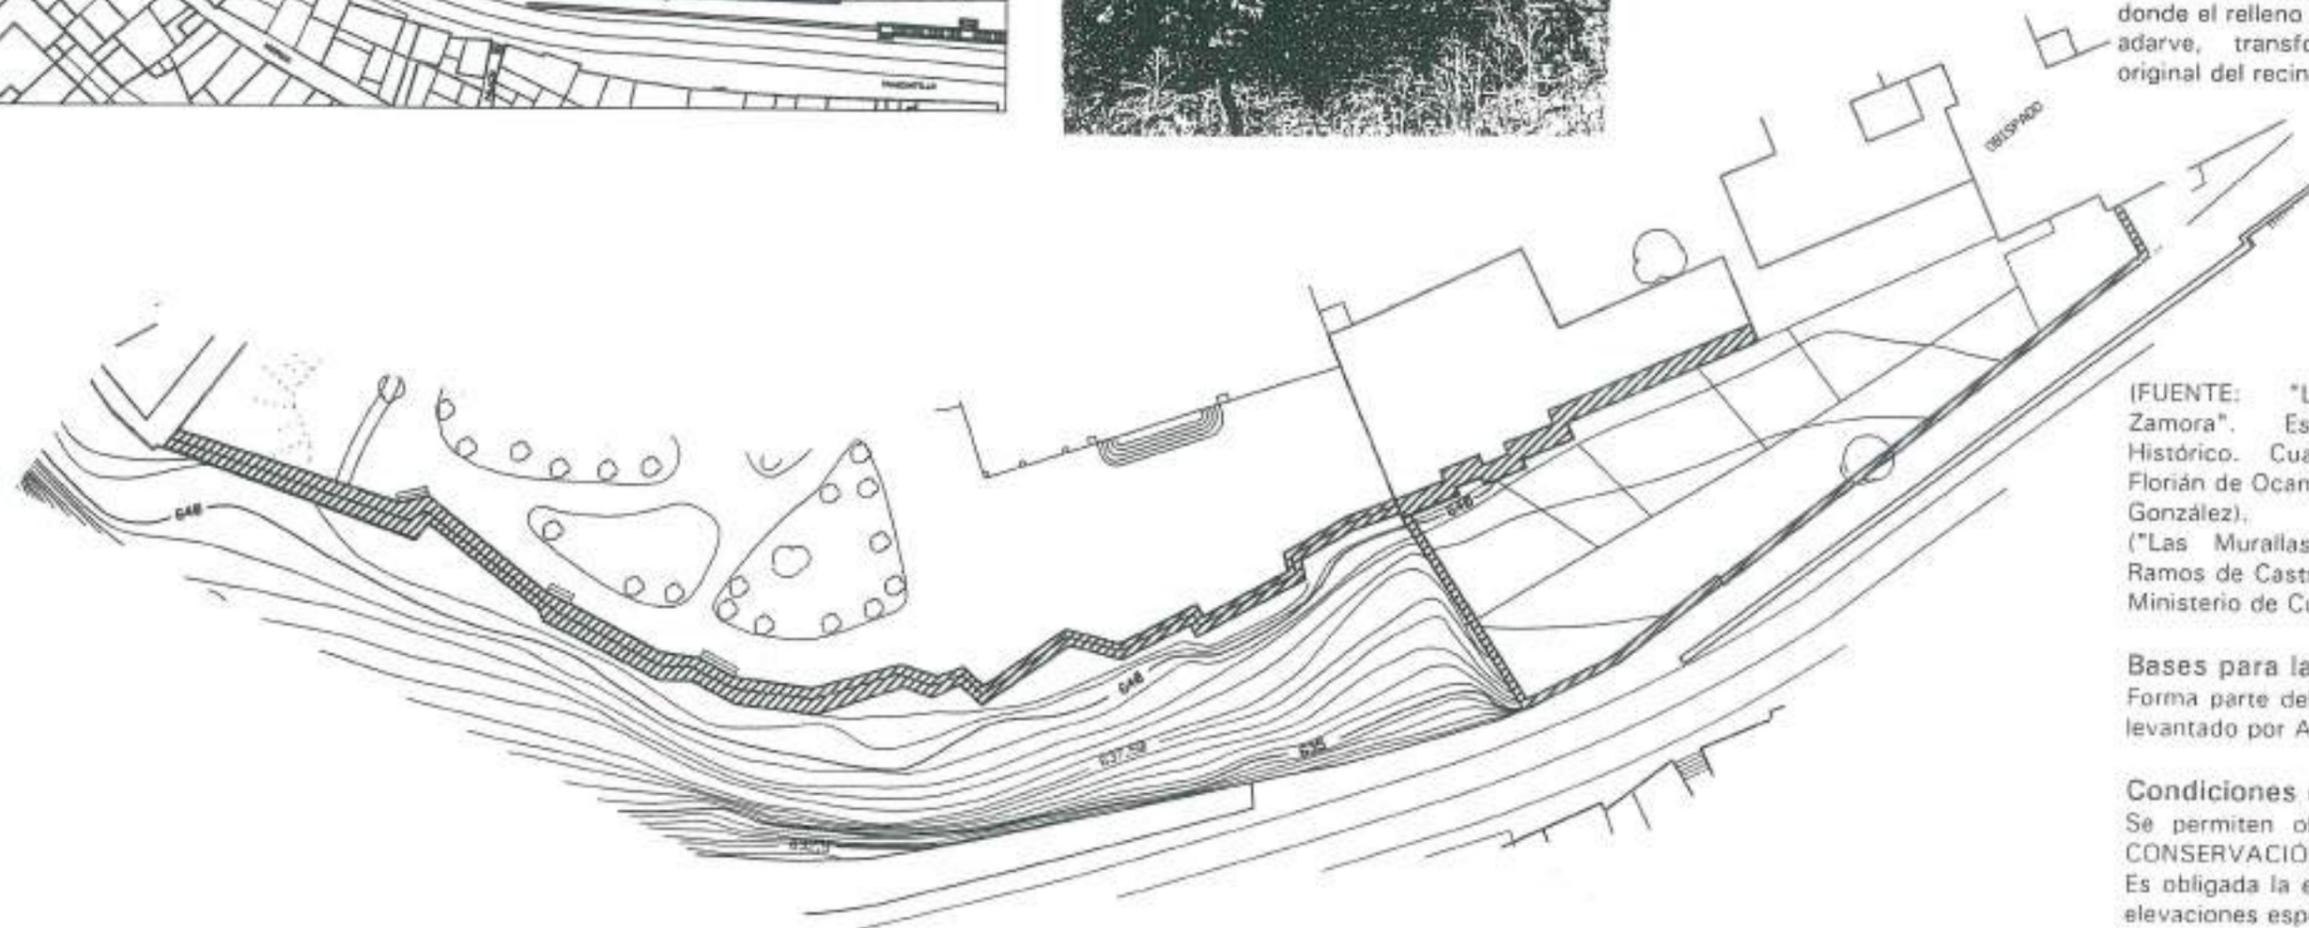
Tramo que forma parte del primer recinto amurallado mandado construir por Alfonso I, y realizado entre los siglos XI, XII y XIII. El Palacio episcopal reutilizó el lienzo de muralla que recorría el solar donde se asentó. Hacia el Noroeste reaparece sobre los escarpes rocosos. Todo este lienzo es de traza original en su base, a pesar de los múltiples rehechos y reparaciones que han ido transformando su fábrica. El tercio superior de todo el lienzo corresponde a una reparación o reforma moderna, probablemente en el S. XIX, que incluye el levantamiento de merlones con derrame, formando saeteras abocinadas similares a las que se encuentran en la fábrica superior del tercer recinto, desde Puerta Nueva a la carretera de Vigo. El adarve es accesible actualmente desde el parque del Castillo, donde el relleno de tierra llega a la altura del adarve, transformando así el aspecto original del recinto.
