Ayuntamiento de Zamora

Plan Especial de Protección del Conjunto Histórico de Zamora

Fichero de Catálogo y Normativa de Protección

TOMO X

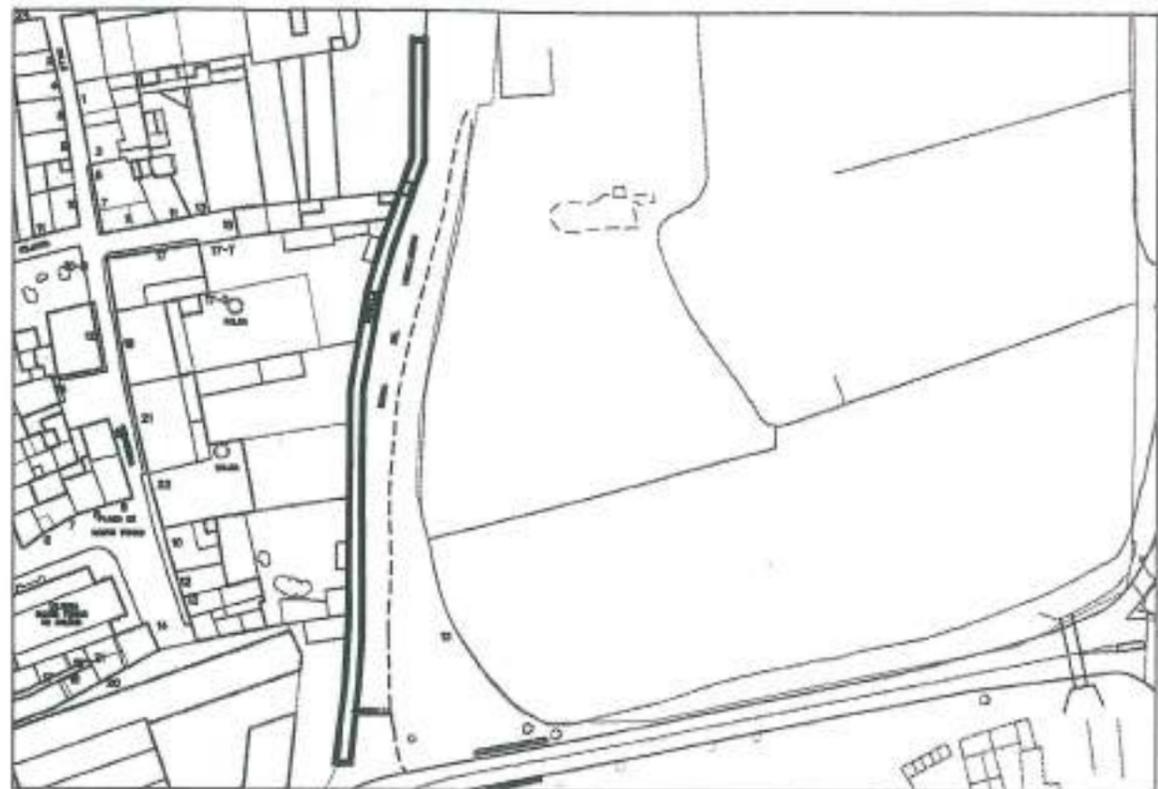
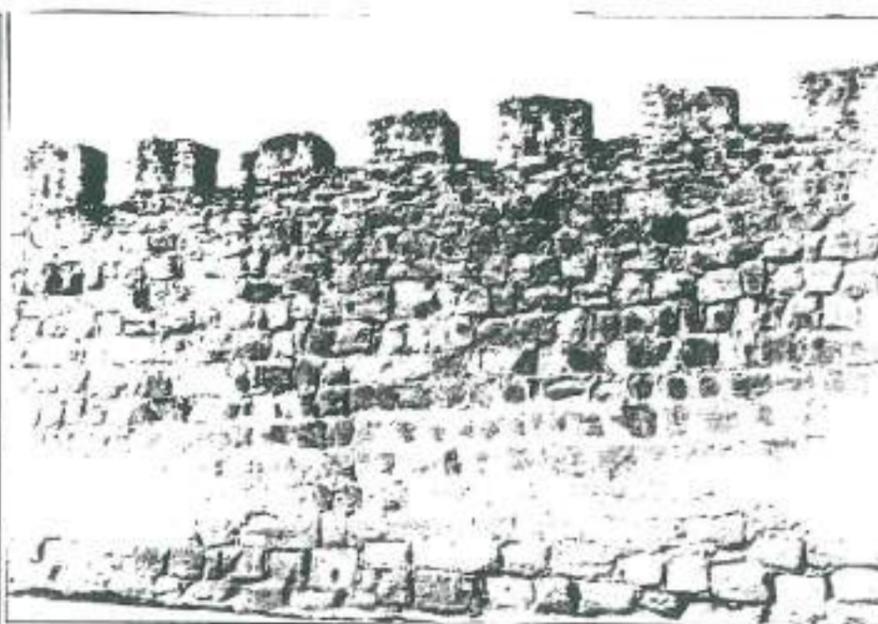
FICHA
MUR 14

La Puerta Nueva fue derribada en este mismo siglo, teniendo un simple arco semicircular sin impostas. Tan sólo se conserva el arranque del arco interior septentrional. El interior de este lienzo está ocupado por construcciones y dependencias que aprovechan el muro.

Desde la puerta hasta el río sigue un paño ligeramente sinuoso. En la parte superior del lienzo aparecen 25 merlones con derrame rehechos posiblemente en el Siglo XIX, de gran interés, similares a los de Trascastillo. A continuación, 28 merlones rectangulares originales, con adarve de difícil acceso debido a las construcciones adosadas al paramento interior del muro.

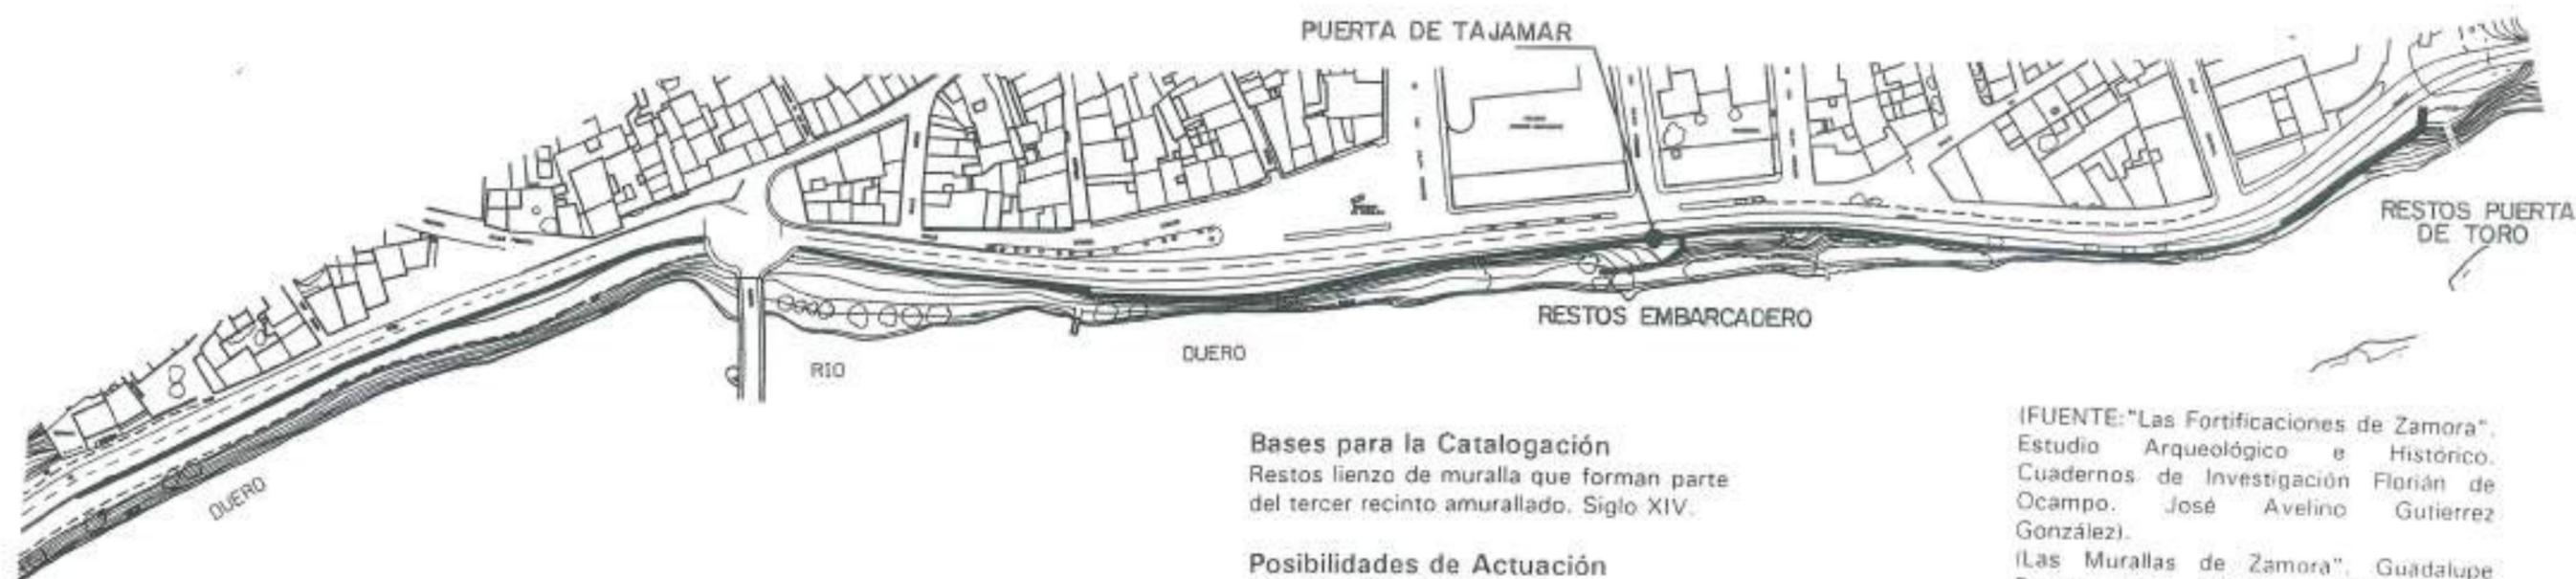
FICHA
MUR 15

Desde la Puerta de Toro (ver ficha MUR 14), el tercer recinto quebraba al Oeste en busca de la cabeza del puente, formando un lienzo en el que, a la altura de la Plaza de San Julián Mercado, se abría la Puerta del Río, del Mercado o del Tajamar. Fue cegada a mediados del siglo pasado al construir la carretera de Vigo.

Ya cerca del puente se ubicaba la desaparecida Puerta de las Ollas, aunque en realidad era un simple arco en el muro, sin torres de flanqueo.

La cabeza del Puente estaba defendida por la puerta de su nombre, construcción rectangular en la que se abría un arco finalmente, junto a las Peñas de Santa Marta, en el recodo formado por el primer y el tercer recinto, se abría el Postigo de San Simón. En 1.841 para abrir la Avda. de Vigo se desmontó muralla y roca, cerrándose el paso con una puerta monumental llamada del Pescado. Este arco es el transportado en este siglo al parque de San Martín (ver ficha).

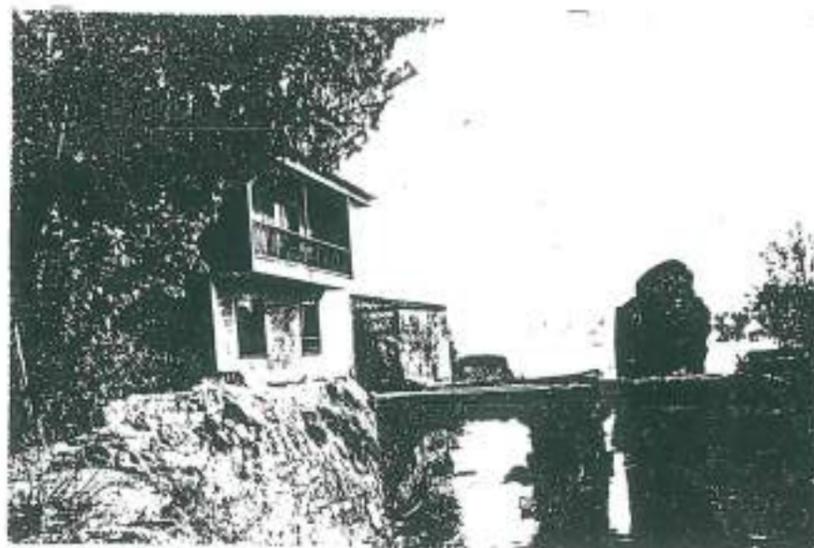
FICHA
AOL

Edificio de paso y control a las aceñas, en muy avanzado estado de degradación como consecuencia de la falta de consolidación y abandono. Restos de las antiguas aceñas.

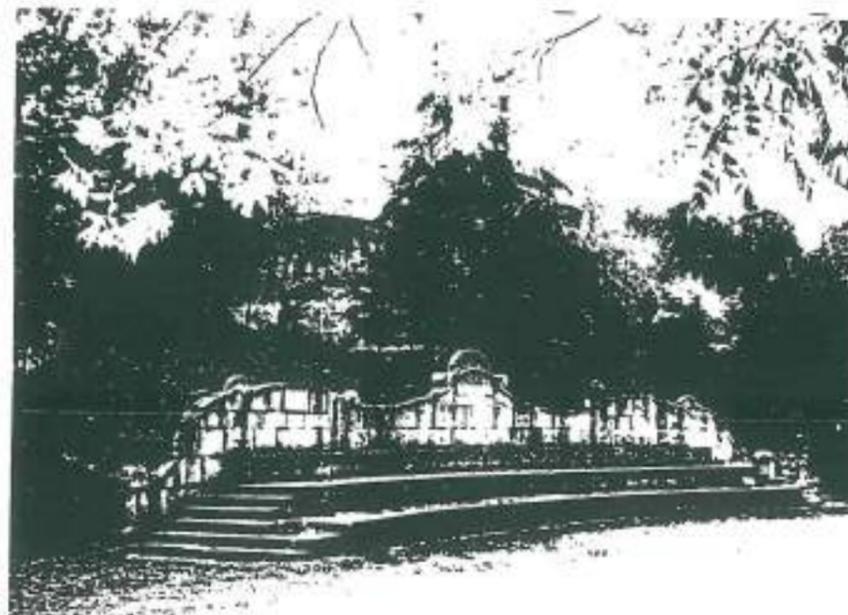
Construcción en sillería a modo de canapé corrido y múltiple, formando un estrado con tres bancadas, en un Neobarroco. Fue trasladado a su actual emplazamiento desde su ubicación original en el exterior del Casco Histórico.

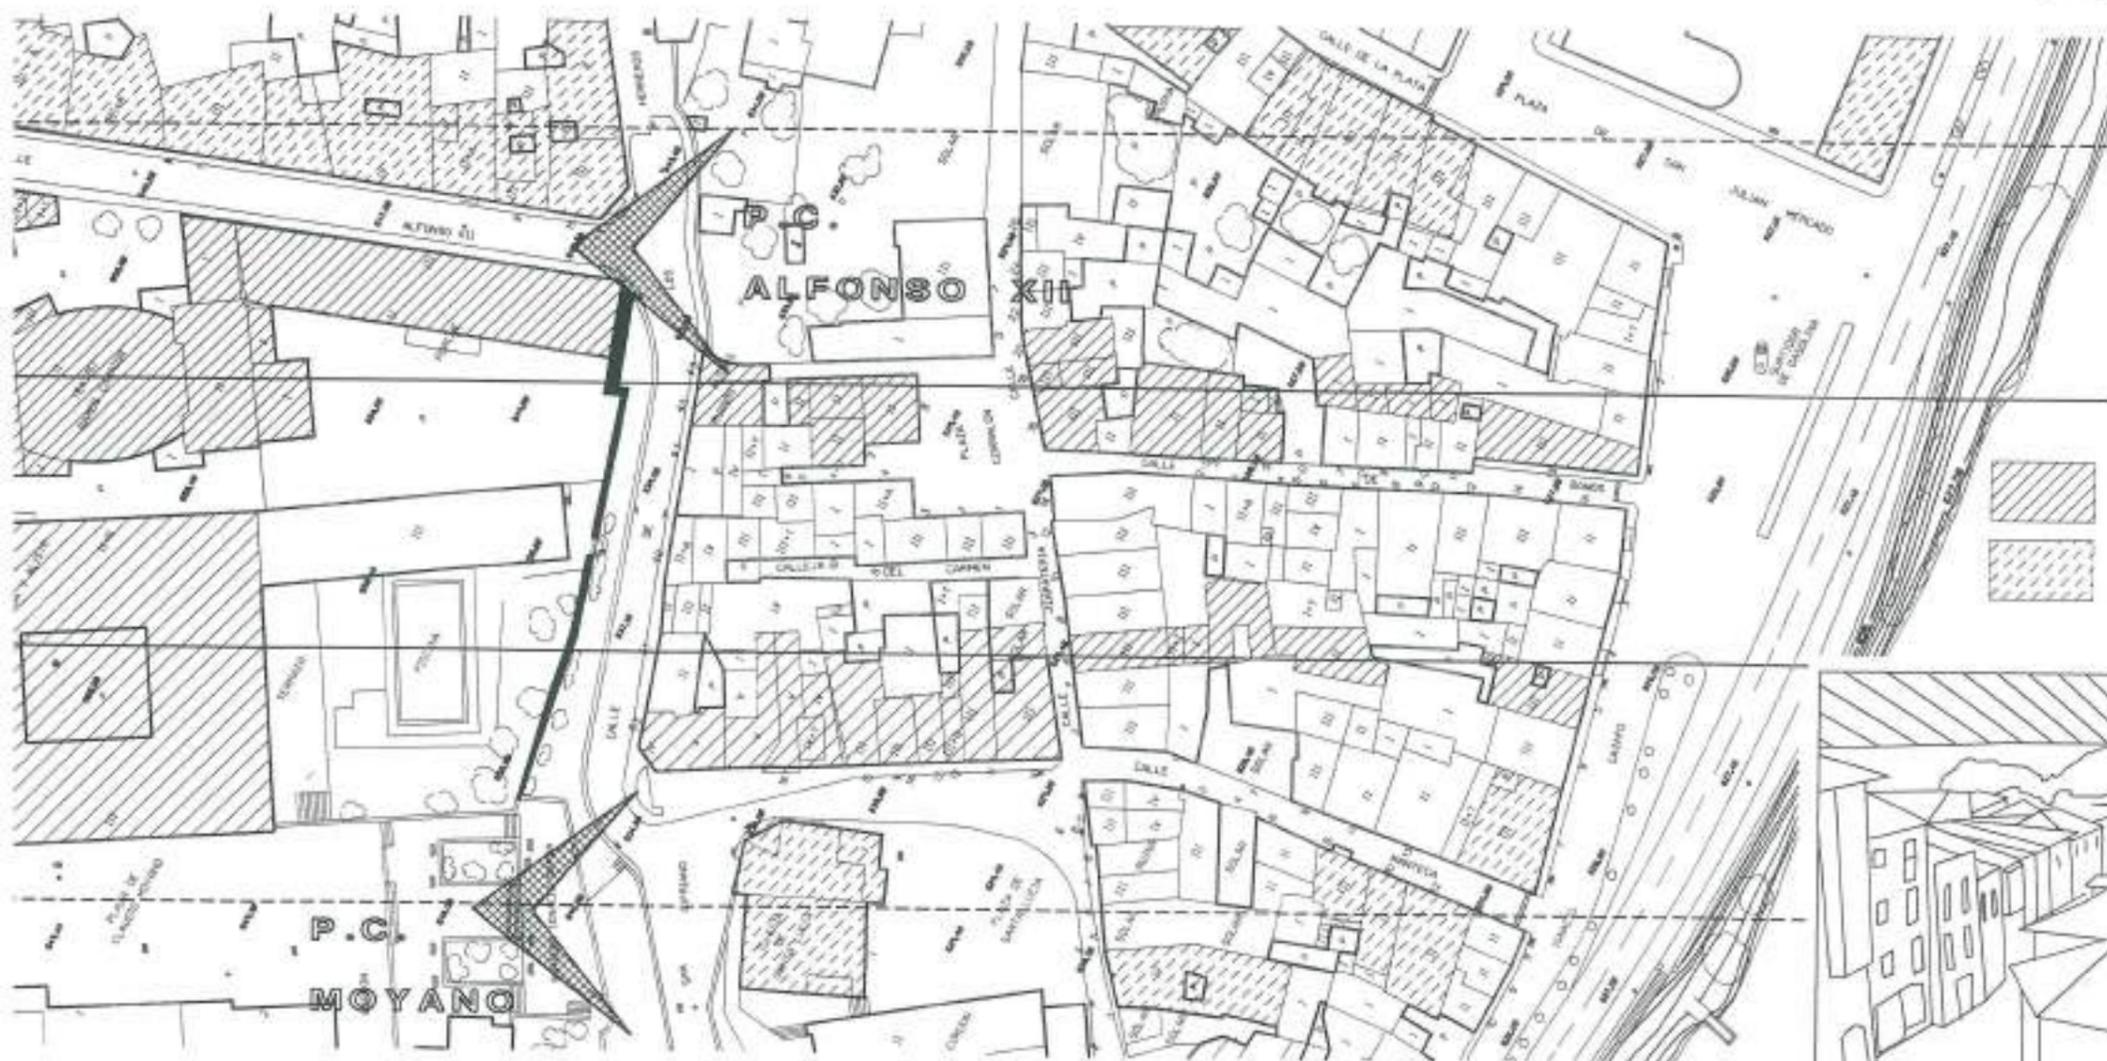
ESPACIO PROTEGIDO BAJO MOYANO Y ALFONSO XII

En la bajada de Alfonso XII, y desde las plataformas de los jardines del Parador, Moyano y Eduardo Barrón, se produce una interesante panorámica sobre el arrabal de Sta. Lucía, con el telón de fondo del río y sus islotes.

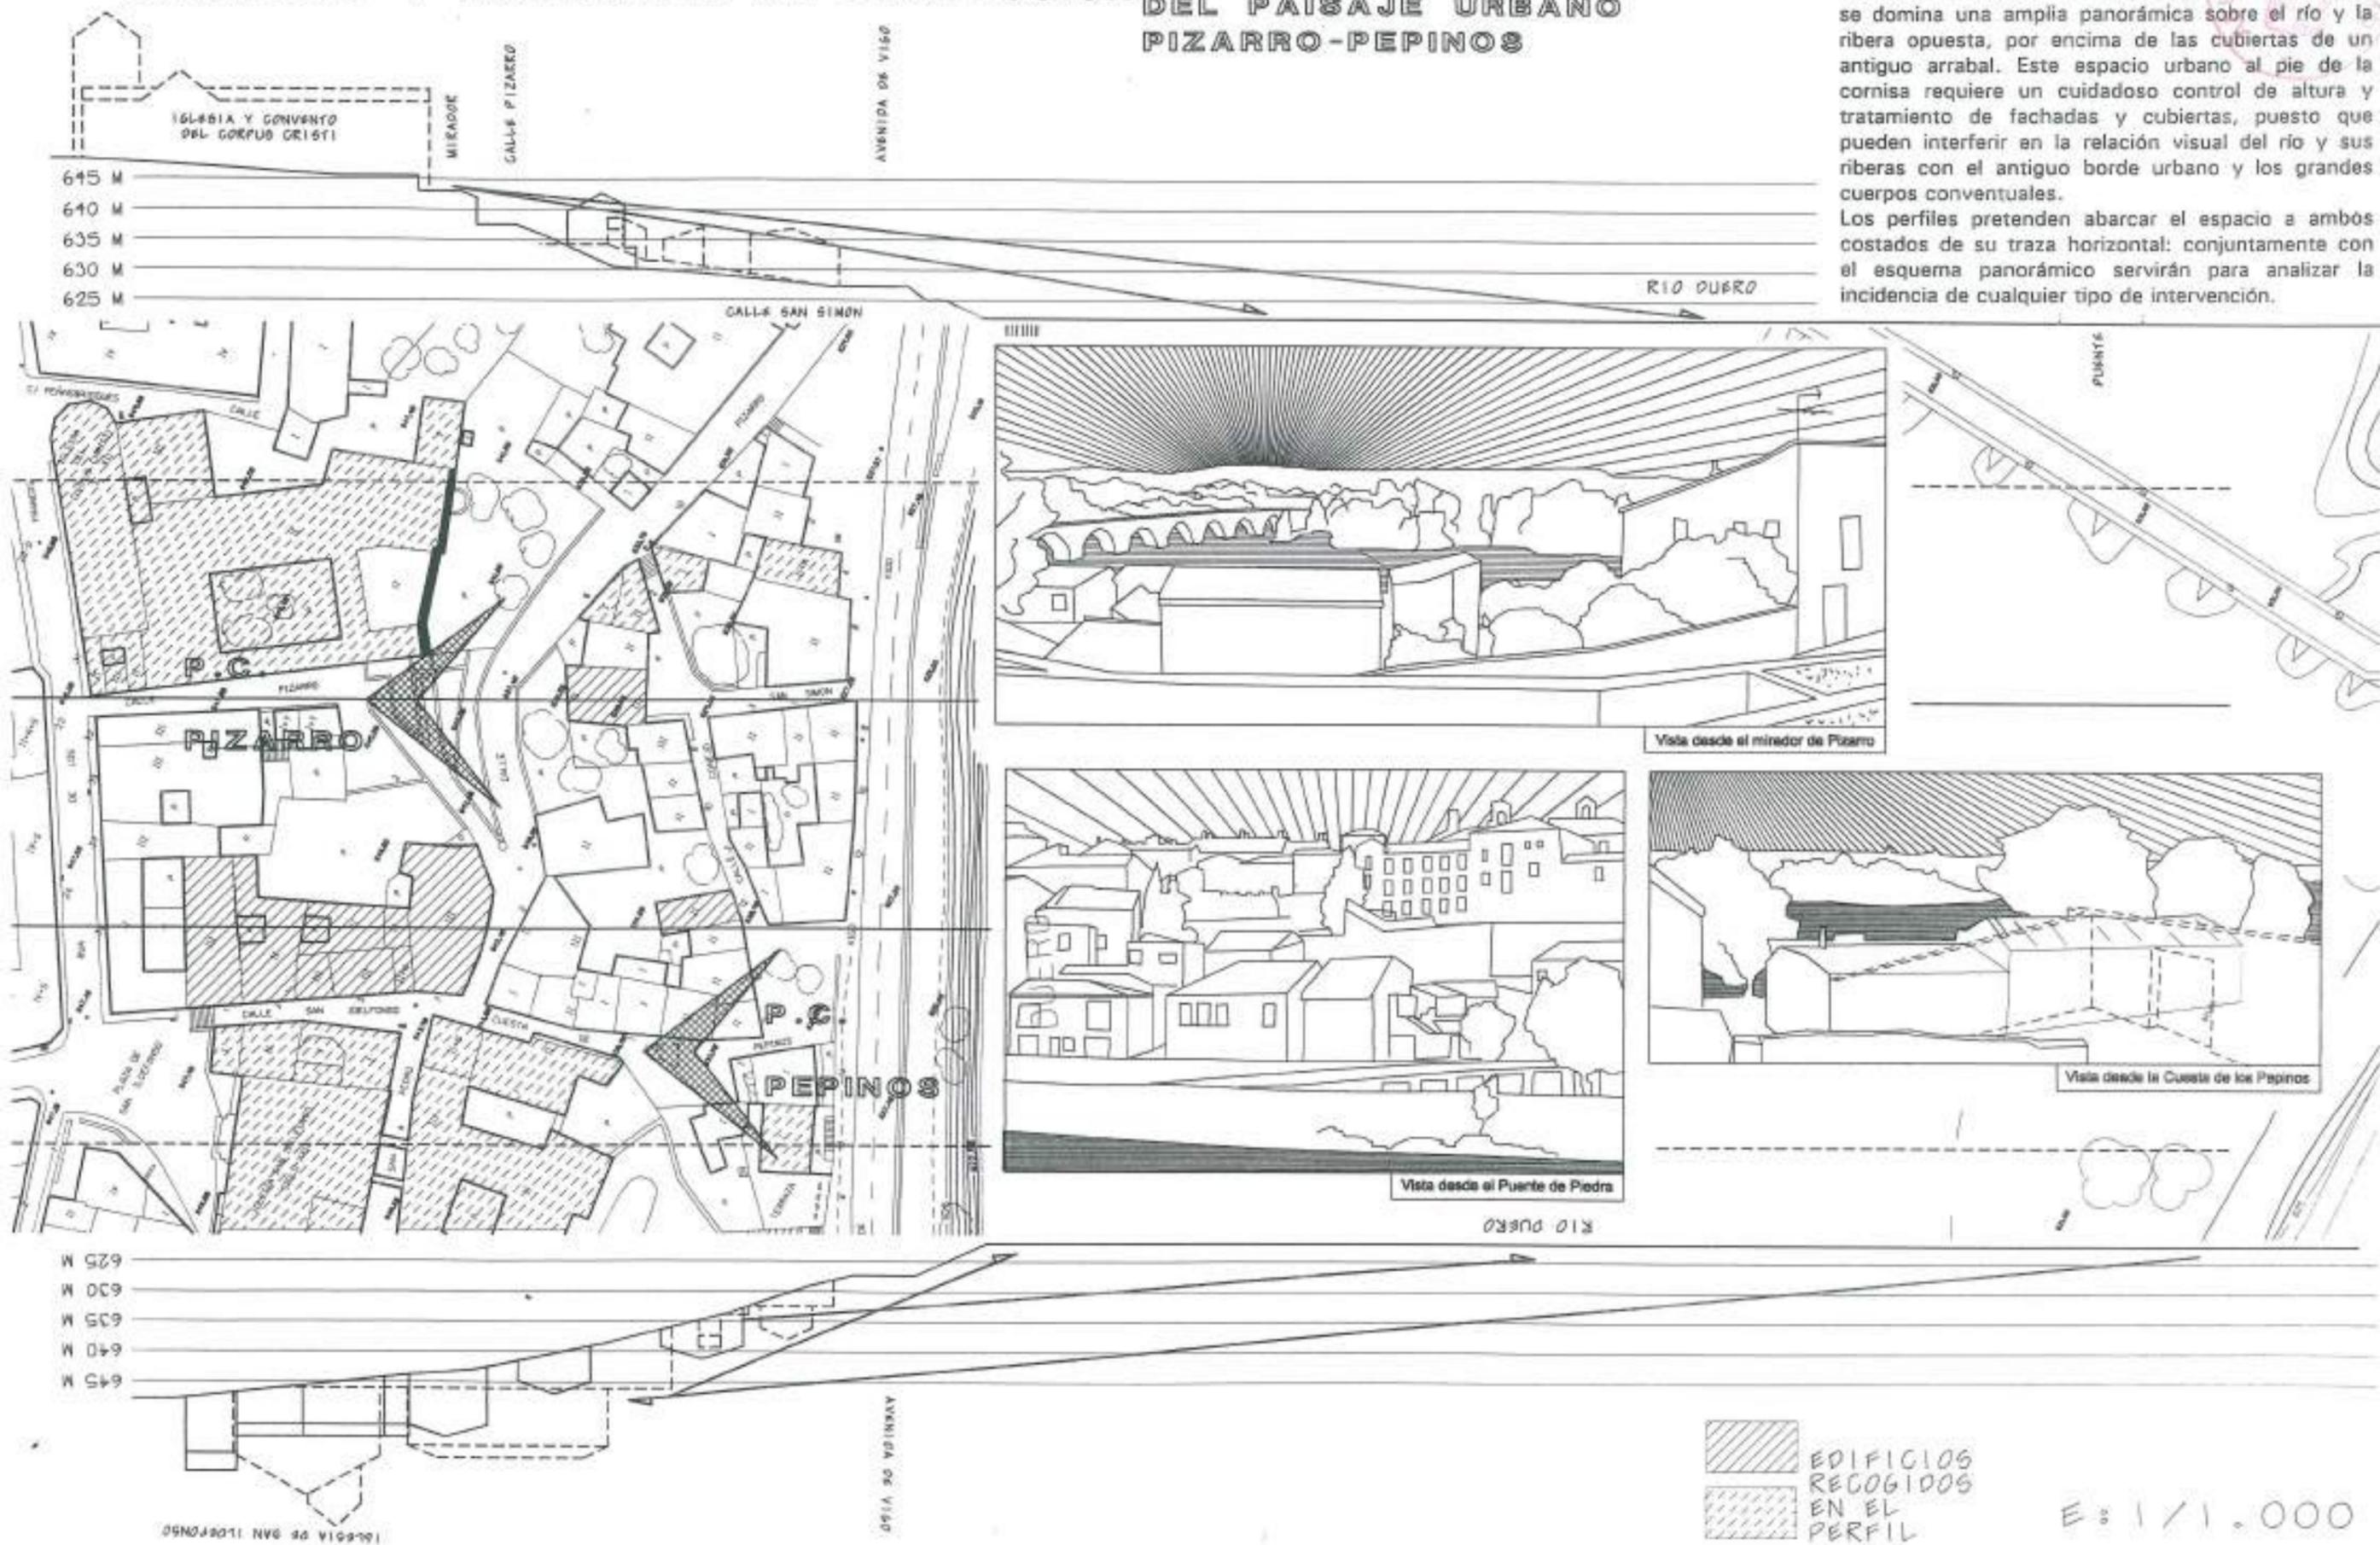
Los perfiles pretenden abarcar el espacio a ambos costados de su traza horizontal: conjuntamente con el esquema panorámico servirán para analizar la incidencia de cualquier tipo de intervención.

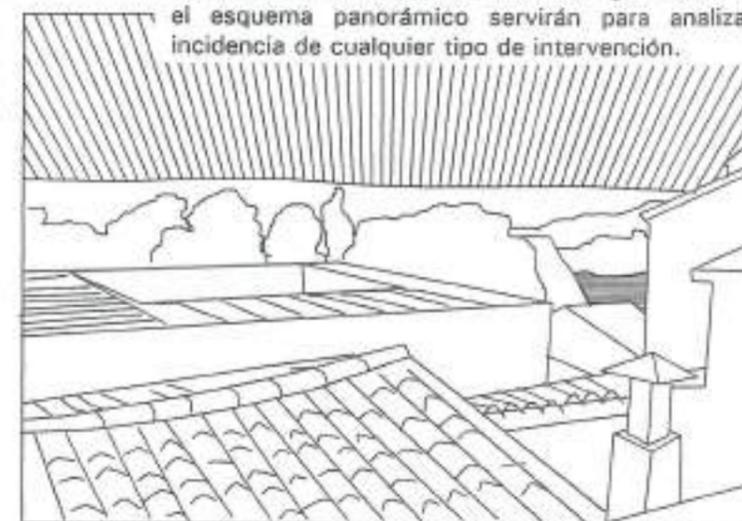
Vista desde San Cipriano

Desde la parte baja de San Cipriano y desde los nuevos espacios públicos en Peñasbrinques se domina gran parte del puente sobre el río, con un caserío intermedio muy desagregado en algunas traseras. En reciprocidad, desde el otro costado del río existe una interesante vista en la cual deberán insertarse las nuevas construcciones de Peñasbrinques.

Los perfiles pretenden abarcar el espacio a ambos costados de su traza horizontal: conjuntamente con el esquema panorámico servirán para analizar la incidencia de cualquier tipo de intervención.

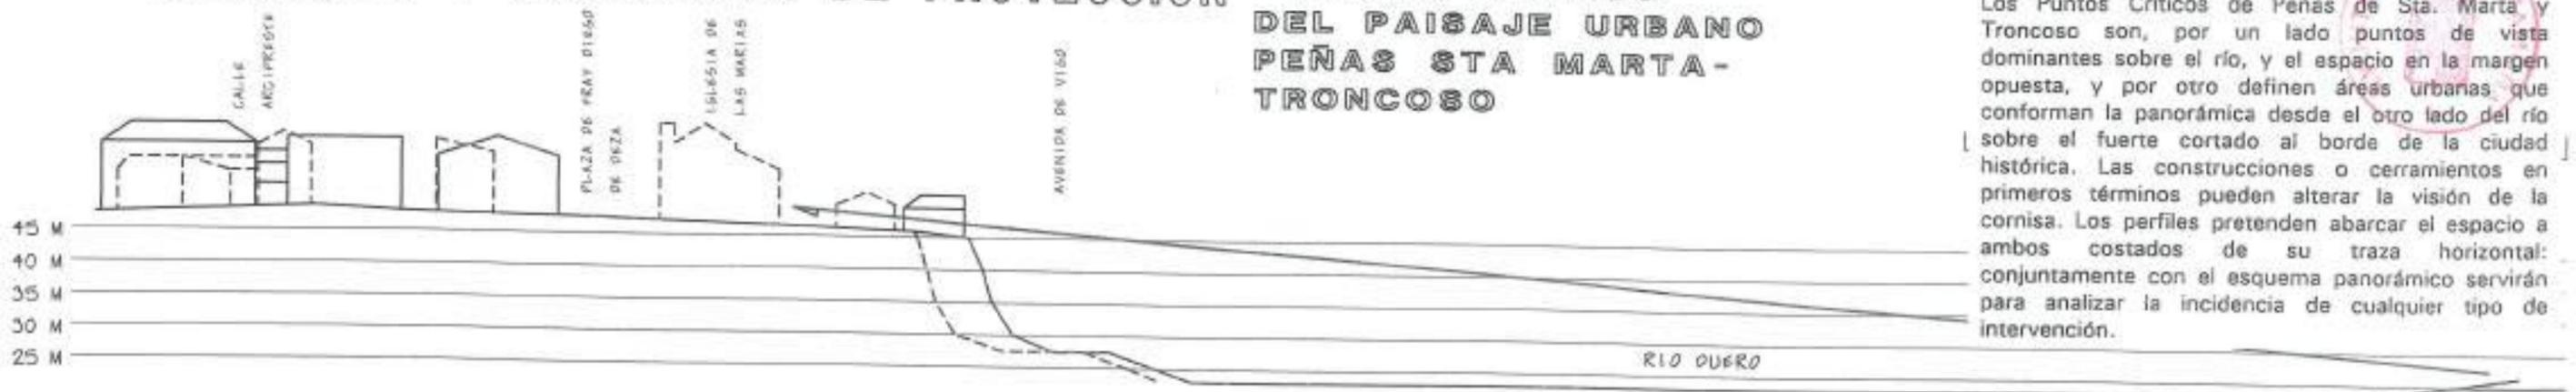
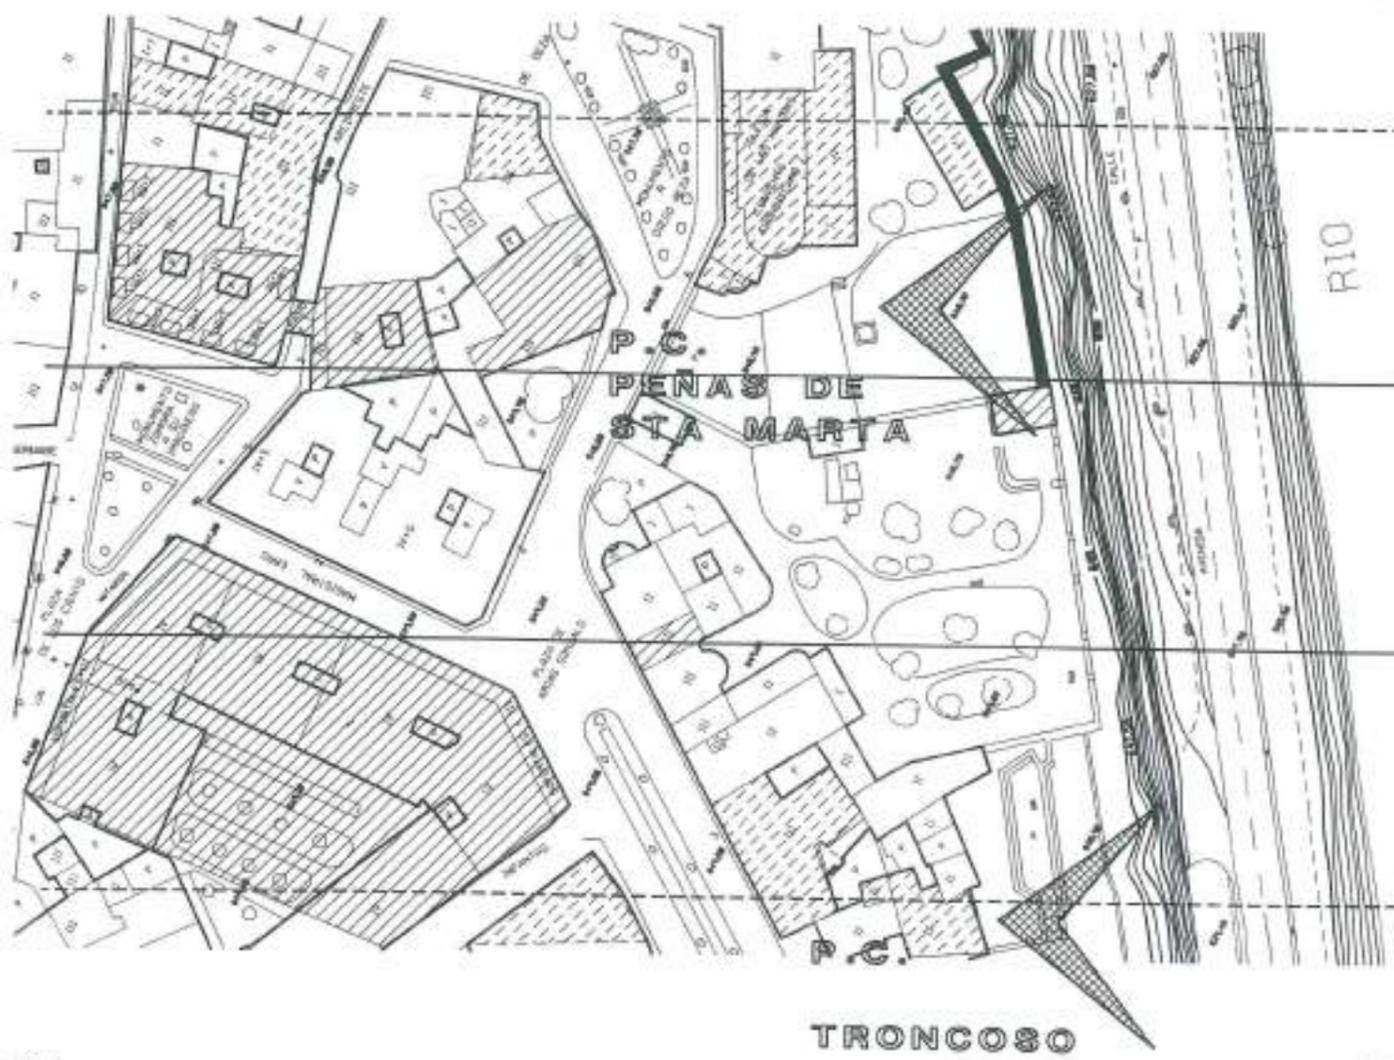
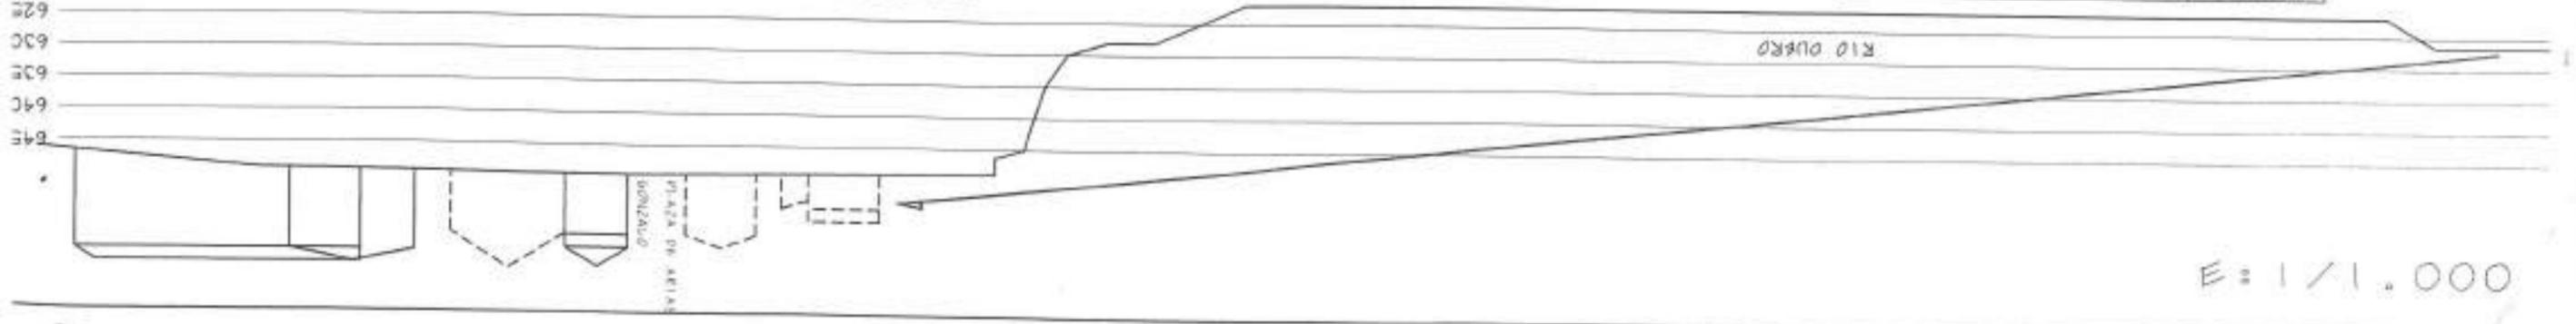
Los Puntos Críticos de Peñas de Sta. Marta y Troncoso son, por un lado puntos de vista dominantes sobre el río, y el espacio en la margen opuesta, y por otro definen áreas urbanas que conforman la panorámica desde el otro lado del río sobre el fuerte cortado al borde de la ciudad histórica. Las construcciones o cerramientos en primeros términos pueden alterar la visión de la cornisa. Los perfiles pretenden abarcar el espacio a ambos costados de su traza horizontal: conjuntamente con el esquema panorámico servirán para analizar la incidencia de cualquier tipo de intervención.

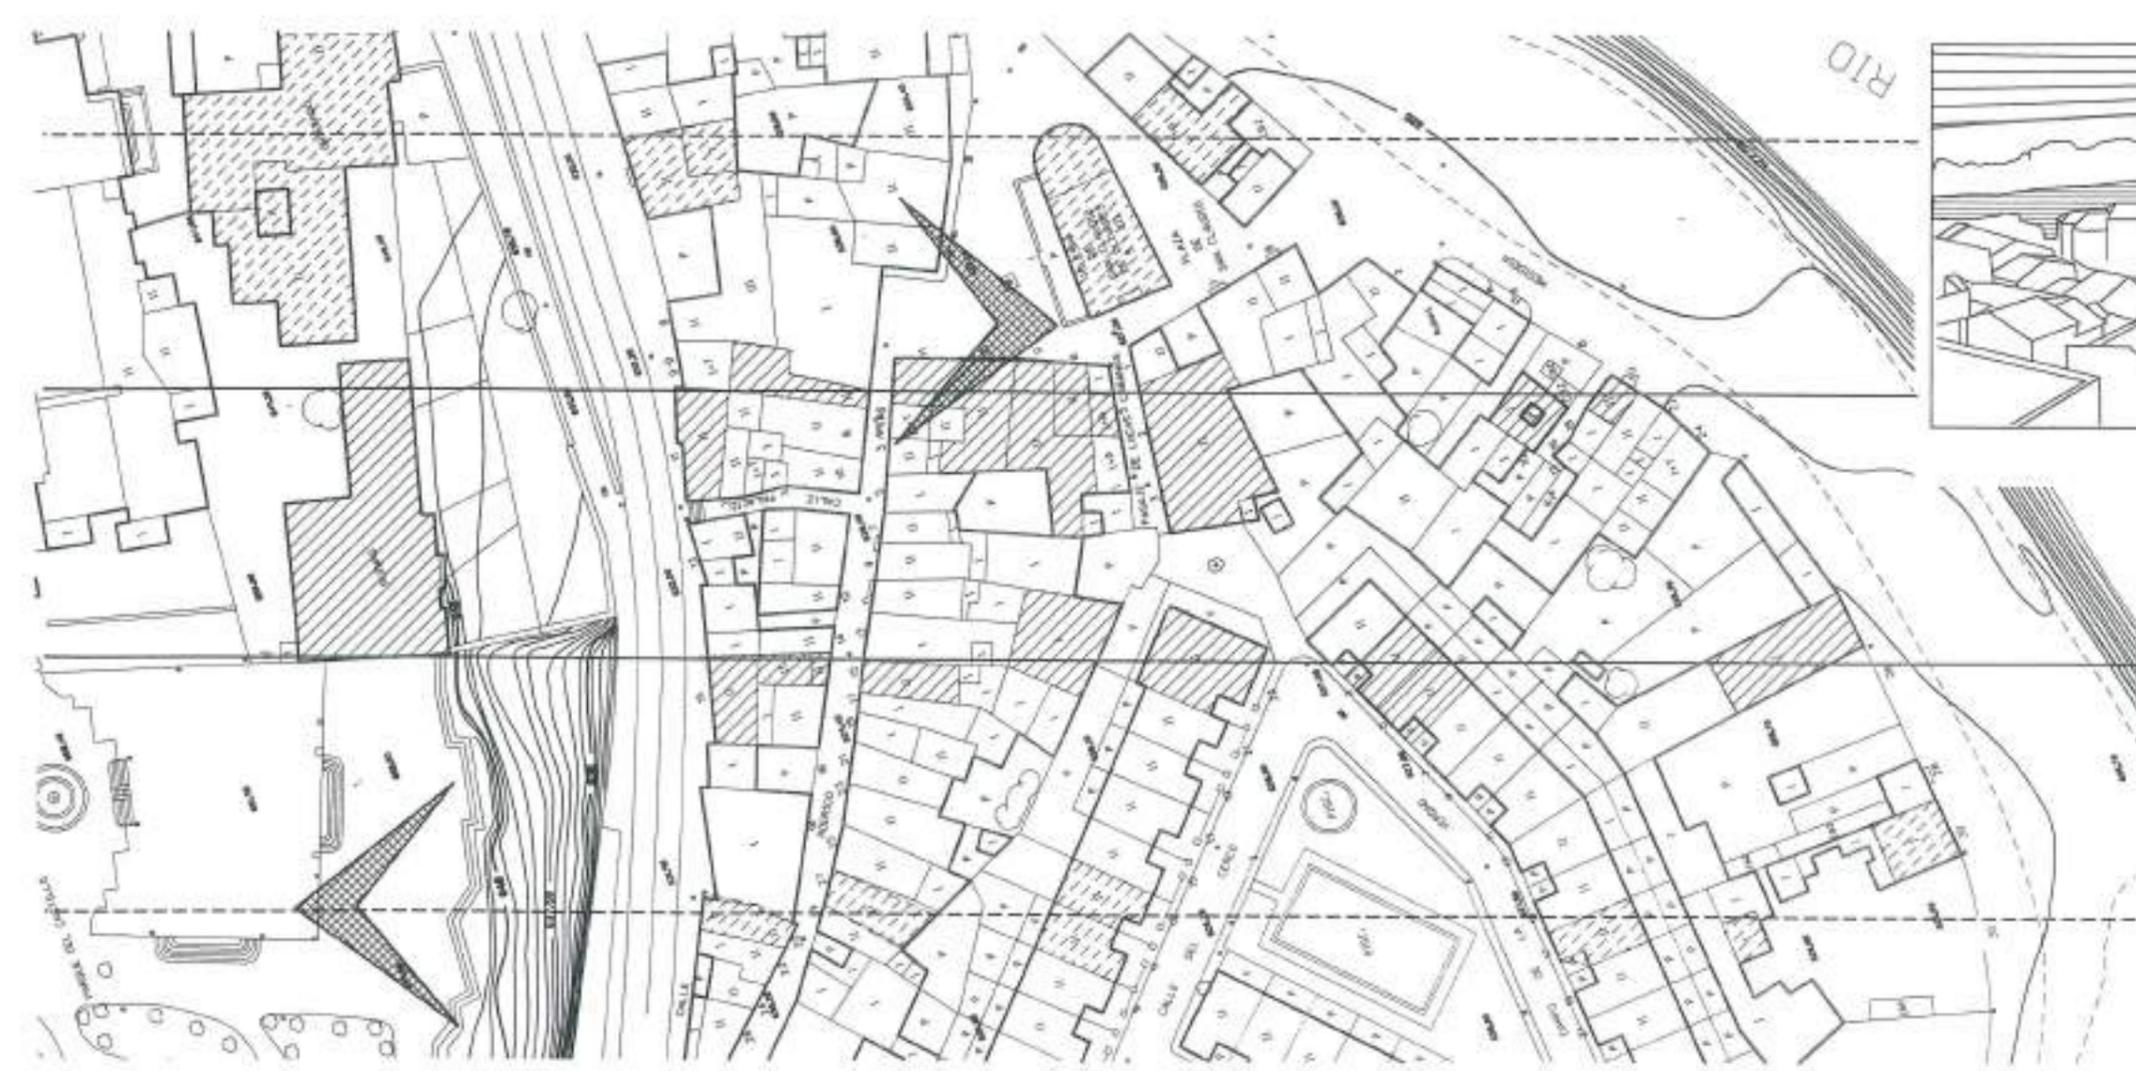
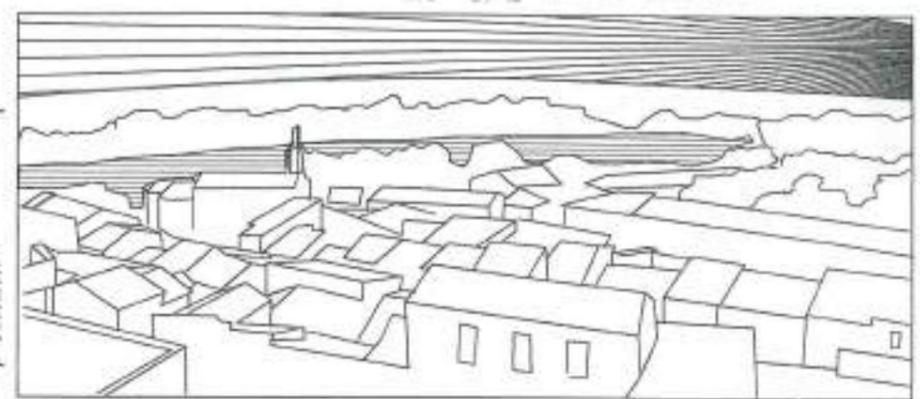
Vista desde el Parque del Castillo

Desde algunos puntos significativos de Olivares la perspectiva sobre los lienzos de la muralla, la Catedral y el Castillo puede verse interferida por construcciones disonantes o fuera de escala.

Los perfiles pretenden abarcar el espacio a ambos cotados de su traza horizontal: conjuntamente con el esquema panorámico servirán para analizar la incidencia de cualquier tipo de intervención.

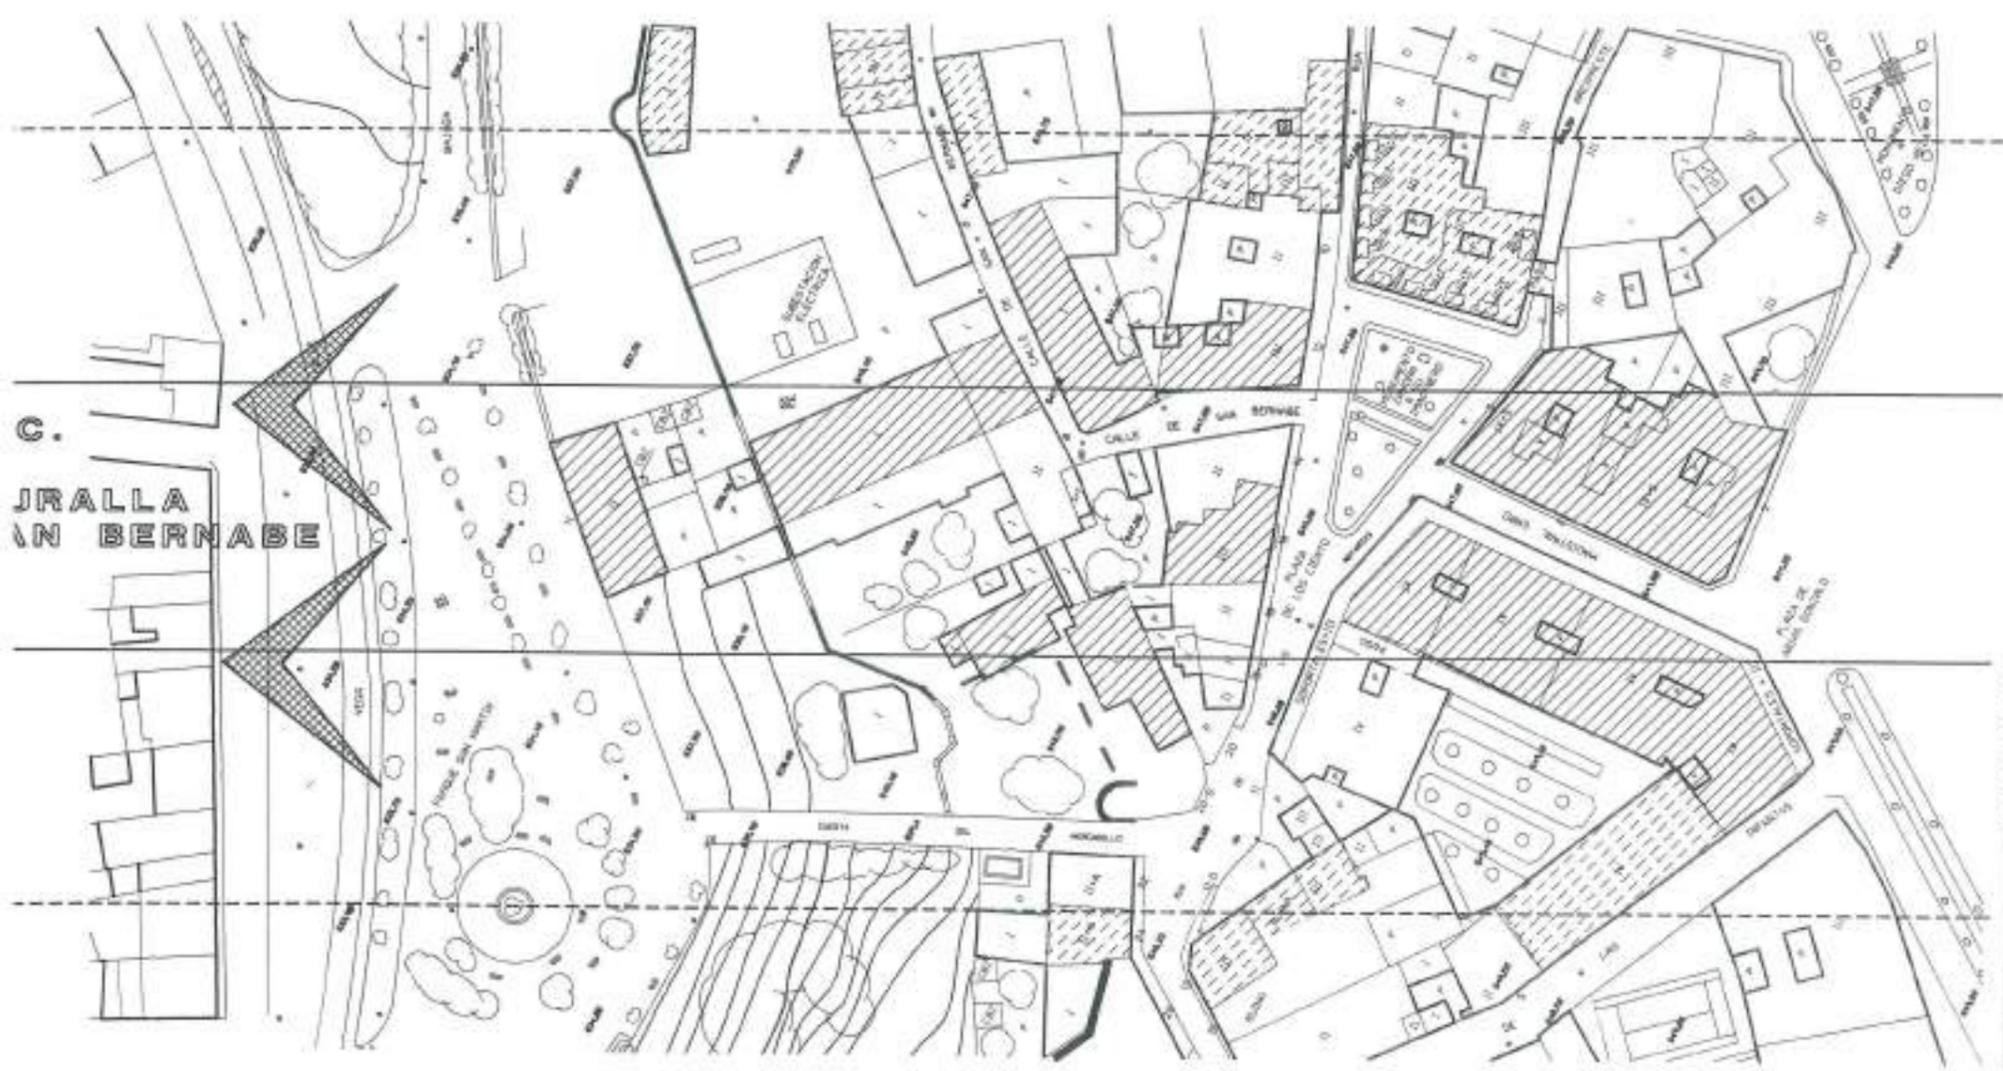
Vista desde la Vega

Son Puntos Críticos que se proponen proteger las vistas sobre la muralla desde el espacio exterior, y a su vez controlar las intervenciones en el interior, puesto que conformarán el paisaje de fondo, en los vanos de la muralla o sobresaliendo sobre su coronación.

Las líneas de visión son indicativas y referidas a los elementos más significativos. Los perfiles pretenden abarcar el espacio a ambos lados de su traza horizontal: conjuntamente con el esquema panorámico servirán para analizar la incidencia de cualquier tipo de intervención.

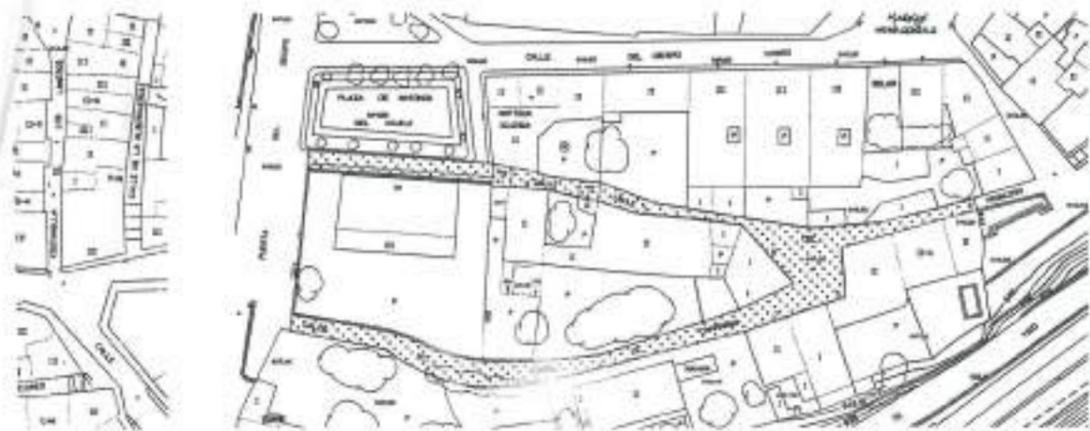
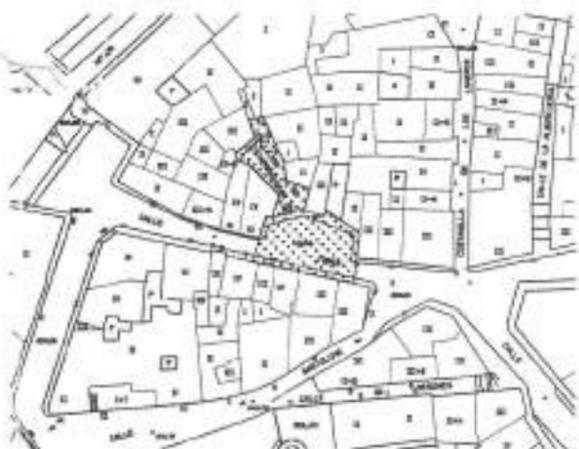
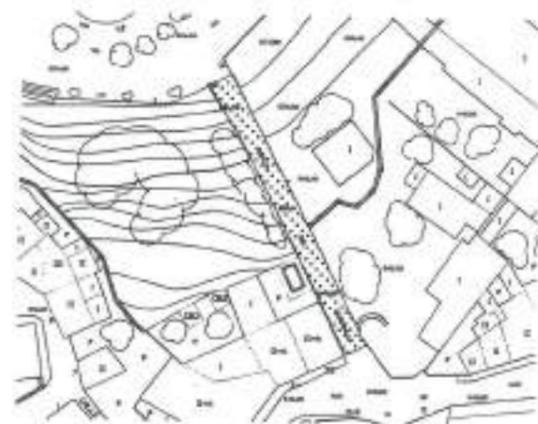
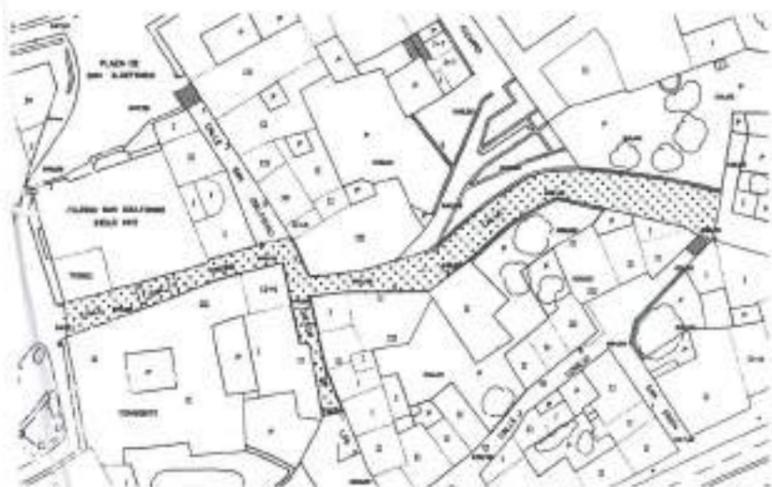
CATALOGO Y NORMATIVA DE PROTECCION Calles Entremuros

Constituyen sectores urbanos configurados por altas tapias de gran calidad ambiental, por su traza, escala y características texturiales.
