La Arquitecta Municipal en relación con el expediente **G/10923/2021** sobre estado del inmueble sito en calle Colón 39 c/v a la travesía del Polvorín (parcela catastral 2495806) tiene el honor de elevar a V.I. el siguiente

## INFORME

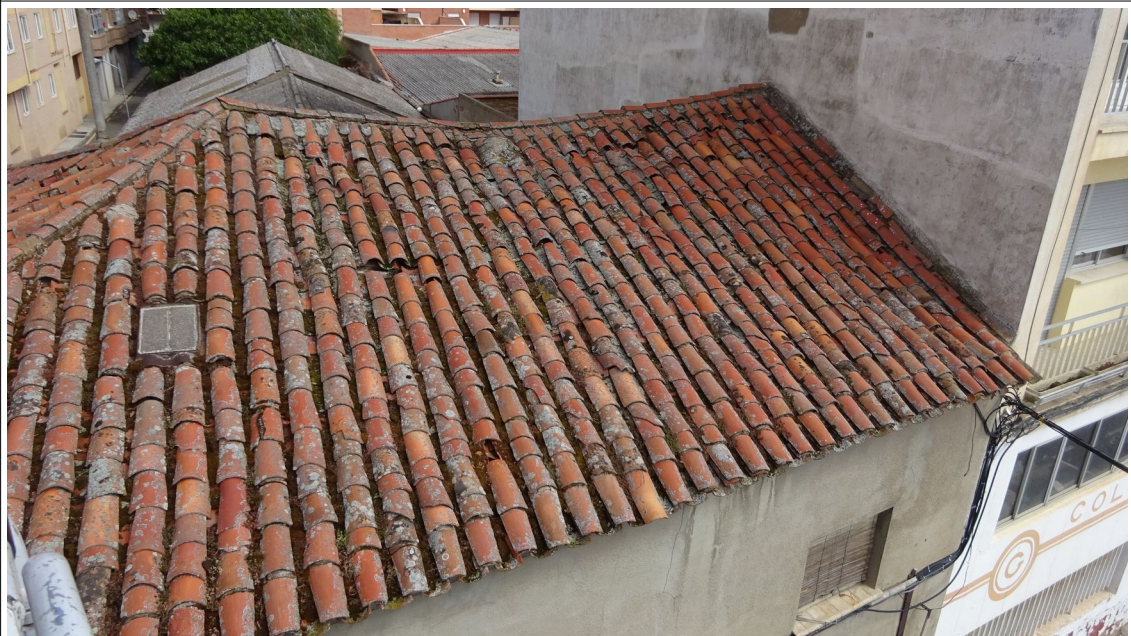
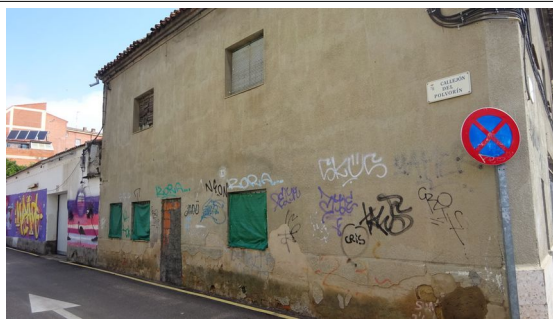
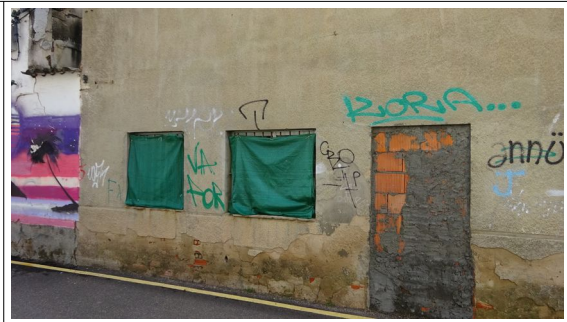
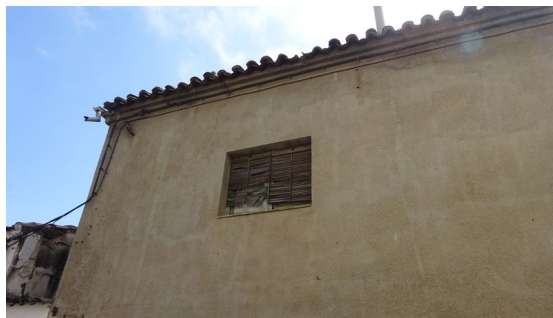
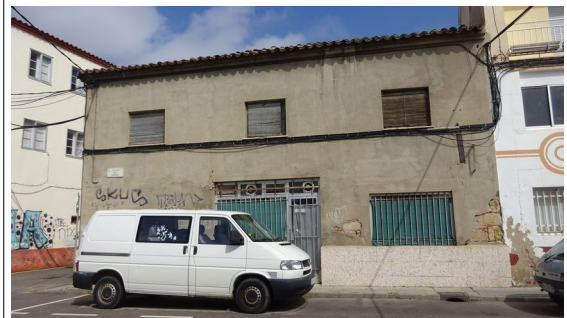
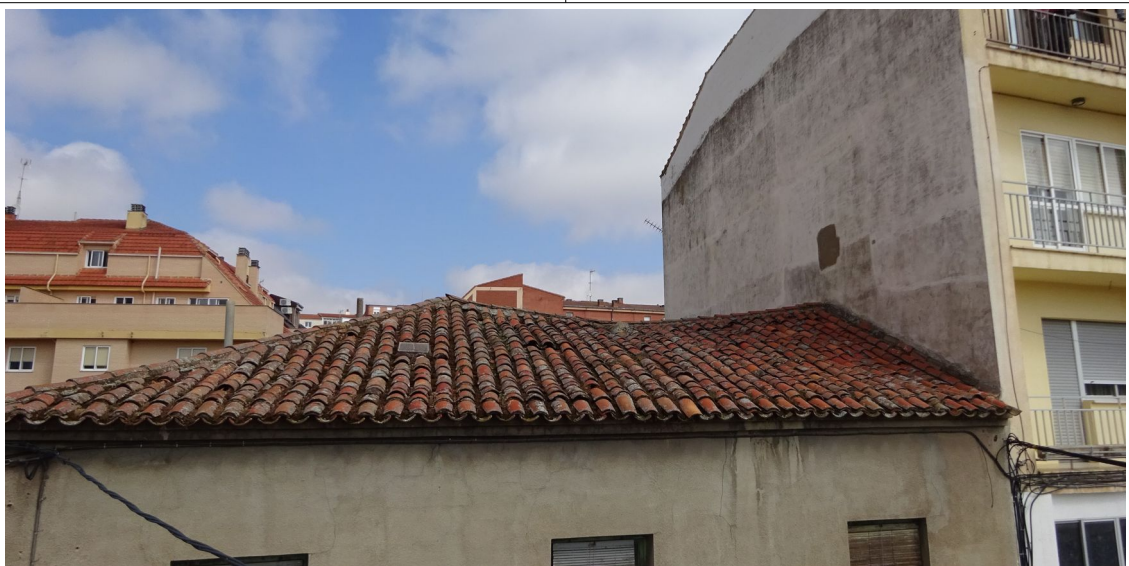
## ANEXO FOTOGRÁFICO

Ante esta comunicación, la técnico que suscribe **procedió a realizar el pasado 31 de mayo de 2023 un nuevo reconocimiento exterior del edificio desde la escala de los Bomberos**, comprobando que se ha incrementado el deterioro de la cubierta que motivó la apertura del presente expediente. Como se aprecia en las fotos adjuntas en el Anexo, tomadas por esta técnico desde la escala, se aprecian que prosigue el hundimiento de los faldones del tejado hacia el interior, manifestándose más deformación de los planos de cubierta respecto a lo expuesto en los informes técnicos de fechas 18 de junio de 2021 y 12 de julio de 2022. Se incluye en el expediente electrónico el Parte del Servicio de Extinción de Incendios sobre esta asistencia técnica.

Como ha quedado documentado en el expediente, no es posible visitar el interior del inmueble. No obstante, de los daños observados desde el exterior se puede concluir en que, al menos, ante la situación actual para garantizar las mínimas condiciones de seguridad y estabilidad sería necesario realizar una sustitución completa de la cubierta, incluyendo su estructura sustentante. Además, es preciso apuntar que, de lo observado desde la ventana de la planta primera en la anterior visita de inspección, por lo menos, esta planta carecería de las mínimas condiciones de habitabilidad.
