PROYECTO BÁSICO Y DE EJECUCIÓN DE TERMINACIÓN DE LAS OBRAS DE:		FECHA:
<b>REHABILITACIÓN y REFORMA DE LOS EDIFICIOS DEL ANTIQUO MATADERO DE ZAMORA PARA USOS DOTACIONALES</b>		<b>AGOSTO-2017</b>
PROMOTOR:	EXCMO. AYUNTAMIENTO DE ZAMORA	PLANO Nº:
SITUACION:	AVDA/ GALICIA Nº 10. ZAMORA (ZAMORA)	<b>13</b>
PLANO:	ESTADO ACTUAL: EDIFICIO 2, FACHADAS	ESCALA: 1/100
<b>PORFIRIO DOMINGUEZ HERRERO</b> ARQUITECTO		FIRMA:
CALLE SANTA CLARA, 32, 1ª IZQ. 49015, ZAMORA. TLF/FAX: 980511297. E-MAIL: porfiriodominguez.arquitecto@coial.es

PROYECTO BÁSICO Y DE EJECUCIÓN DE TERMINACIÓN DE LAS OBRAS DE:		FECHA:
<b>REHABILITACIÓN y REFORMA DE LOS EDIFICIOS DEL ANTIGUO MATADERO DE ZAMORA PARA USOS DOTACIONALES</b>		AGOSTO-2017
PROMOTOR	EXCMO. AYUNTAMIENTO DE ZAMORA	PLANO Nº:
SITUACION	AVDA/ GALICIA Nº 10. ZAMORA (ZAMORA)	15
PLANO	ESTADO ACTUAL: EDIFIFIO 3, FACHADAS I	ESCALA: 1/100
<b>PORFIRIO DOMINGUEZ HERRERO</b> ARQUITECTO		FIRMADO:
CALLE SANTA CLARA, 32, 1ª IZQ. 49015, ZAMORA. TLF/FAX: 980511297. E-MAIL: porfiriominguez.arquitecto@coaf.es

PROYECTO BÁSICO Y DE EJECUCIÓN DE TERMINACIÓN DE LAS OBRAS DE:		FECHA:
<b>REHABILITACIÓN y REFORMA DE LOS EDIFICIOS DEL ANTIGUO MATADERO DE ZAMORA PARA USOS DOTACIONA

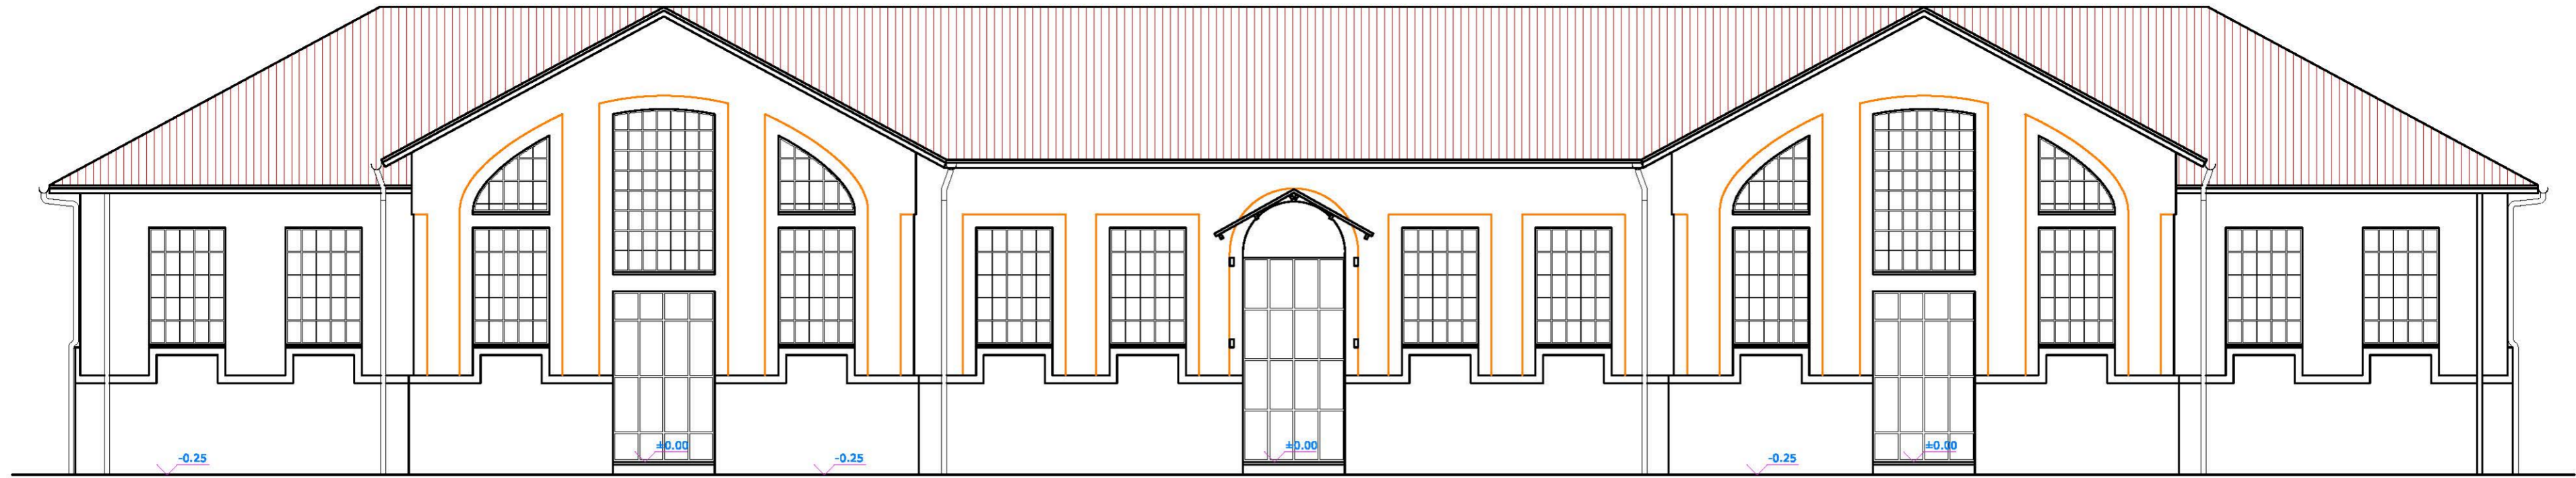
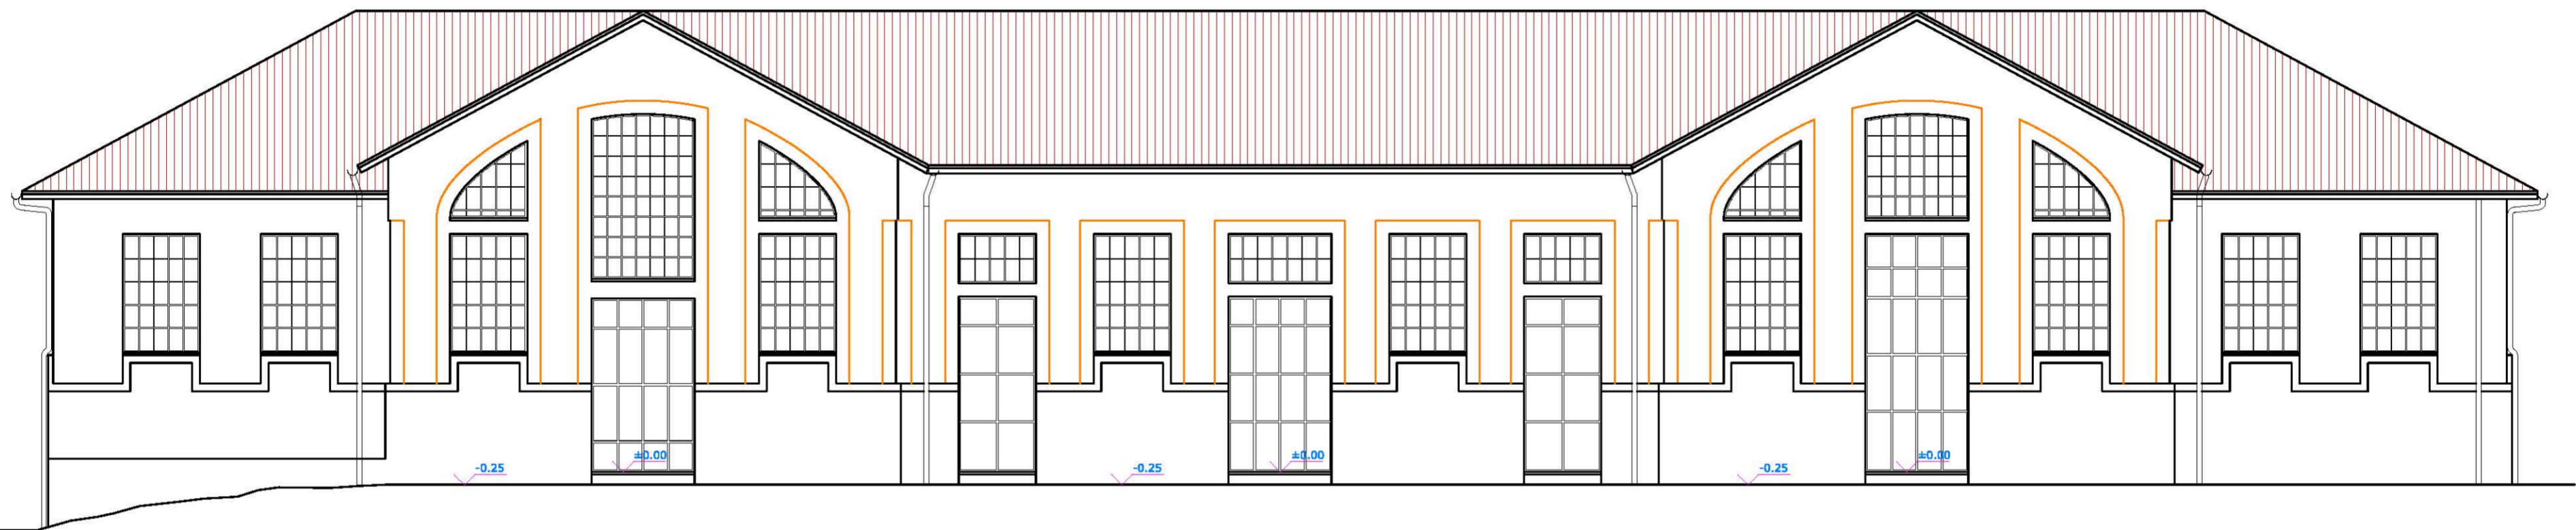
- EDIFICIO 2 (EXTERIOR):
- REMATE DE VENTANAS EXTERIORES SIN COLOCAR. SE VE DESDE EL EXTERIOR EL FRENTE DEL FORJADO METÁLICO.
  - FALTAN CRISTALES EXTERIORES EN LAS VENTANAS SUPERIORES.
  - HAY GOTERAS EN EL INTERIOR. REPASAR CUBIERTA.
  - ACCESO AL EDIFICIO SIN REMATAR Y CON ARQUETA JUSTO EN LA ENTRADA.
  - NO ESTÁ TERMINADA LA CUBIERTA DE LA TORRE. SE HA DEJADO VISTA LA ESTRUCTURA DE MADERA QUE SE ENCUENTRA EN UN ESTADO MUY DEFICIENTE.
  - HACE FALTA UNA LIMPIEZA GENERAL DE LAS MOLDURAS DE LADRILLO CARAVISTA EN TODAS LAS FACHADAS.
  - HAY BAJANTES DE LOS CANALONES QUE SE ENCUENTRAN ROTAS (AFEDREADAS).
  - TABLERO DE CUBIERTA SIN REMATAR. SE VE EL NÚCLEO DEL PANEL TERMOCIP DESDE EL EXTERIOR.
  - PROLONGACIÓN DE LAS VIGAS METÁLICAS INTERIORES A MODO DE CANCILLOS, EN LAS FACHADAS PPL Y POSTERIOR CANES METÁLICOS, EN EL RESTO DE MADERA.

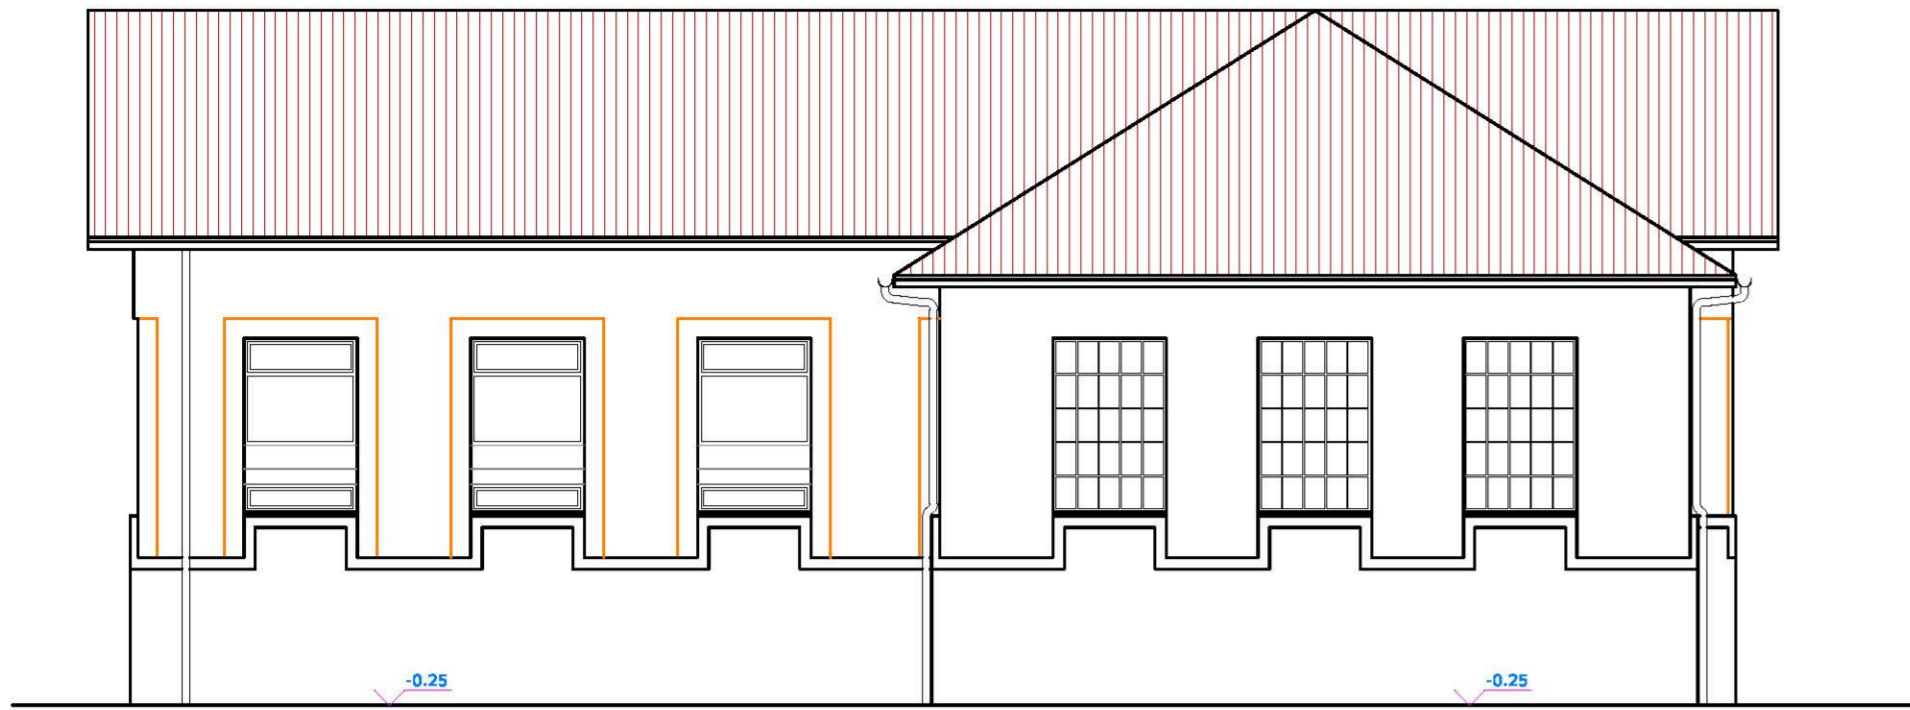
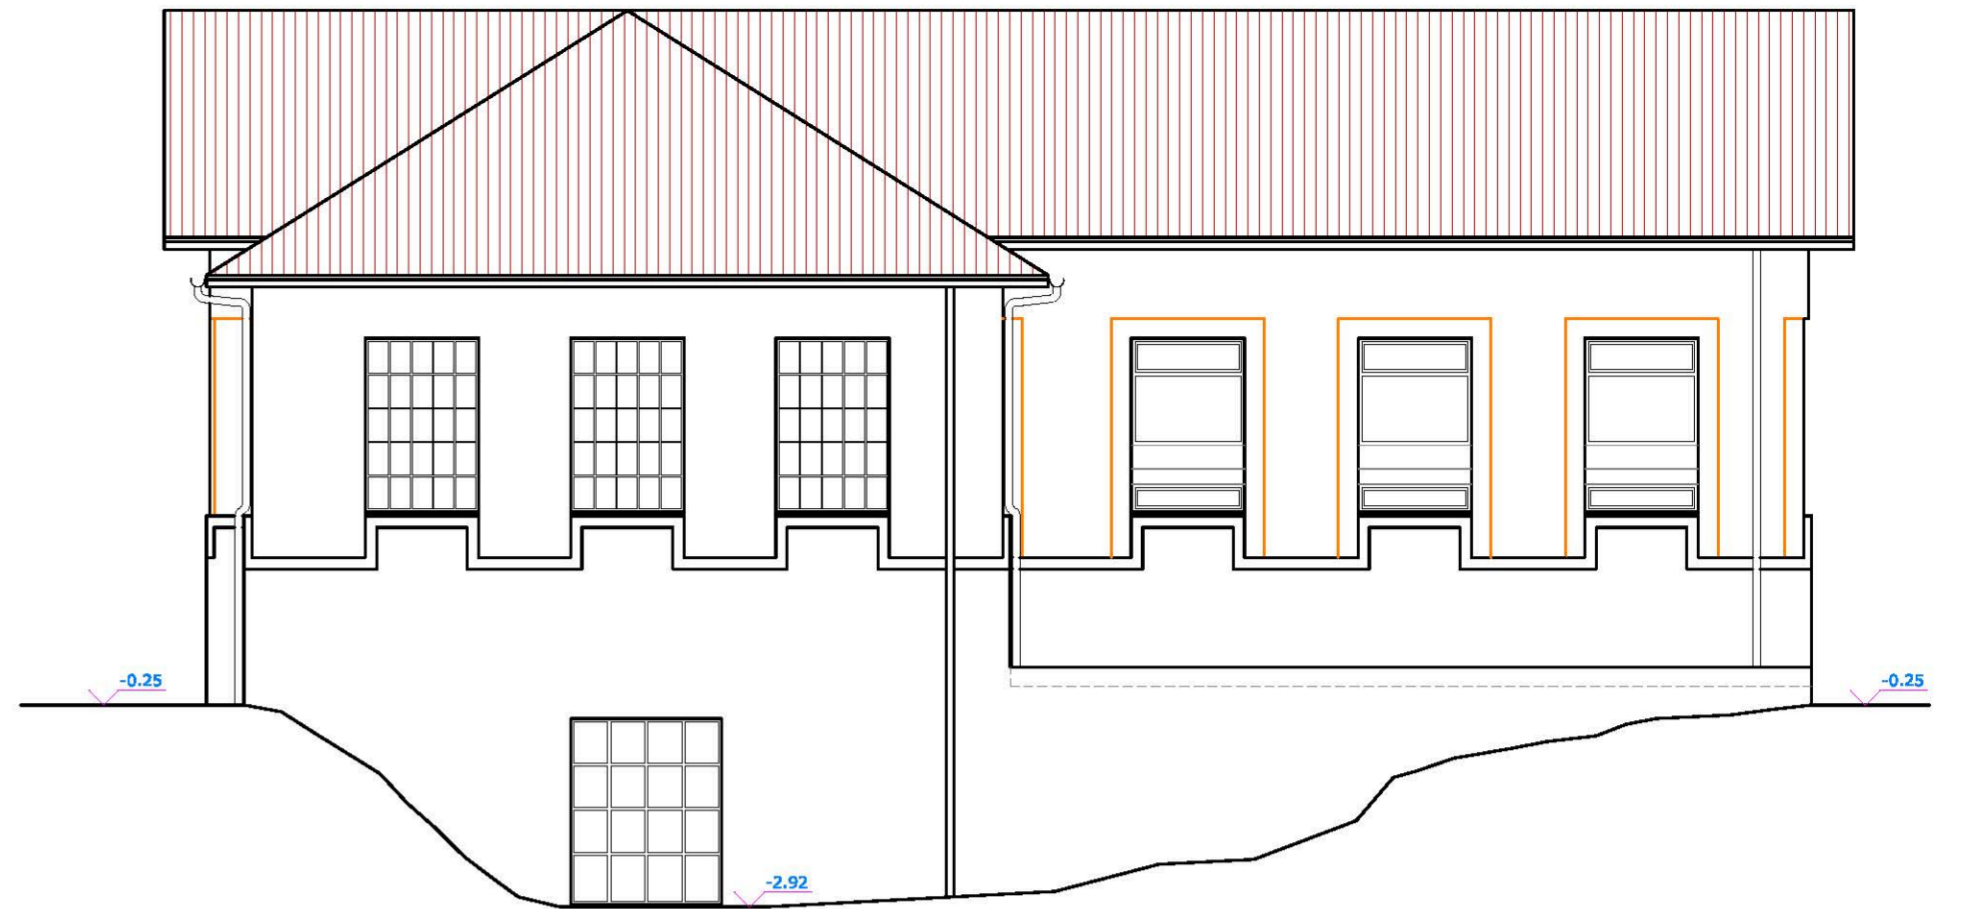
**EDIFICIO 3 (EXTERIOR):**

- REMATE DE VENTANAS EXTERIORES SIN COLOCAR. SE VE DESDE EL EXTERIOR EL FRENTE DEL FORJADO METÁLICO.
- FALTAN CRISTALES EXTERIORES EN LAS VENTANAS SUPERIORES.
- HAY GOTERAS EN EL INTERIOR. REPARAR CUBIERTA.
- ACCESO AL EDIFICIO SIN REMATAR Y CON ARQUETAS JUSTO EN LAS ENTRADAS.
- HACE FALTA UNA LIMPIEZA GENERAL DE LAS MOLDURAS Y FACHADAS DE LADRILLO CARAVISTA EN TODAS LAS FACHADAS.
- HAY BAJANTES DE LOS CANALONES QUE SE ENCUENTRAN ROTAS (REPARAR/REAPASAR)
- TABLERO DE CUBIERTA SIN REMATAR. SE VE EL NÚCLEO DEL PANEL TERMOCHIP DESDE EL EXTERIOR.
- PROLONGACIÓN DE LAS VIGAS METÁLICAS INTERIORES A MODO DE CANECILLOS. EN LAS FACHADAS PPL Y POSTERIOR (TESTERAS) CANES METÁLICOS, EN EL RESTO DE MADERA.
- CLARAS MUESTRAS DE HUMEDAD EN LA FACHADA LATERAL (SOTANO).
- CERRADURAS FORZADAS Y CRISTALES ROTOS.

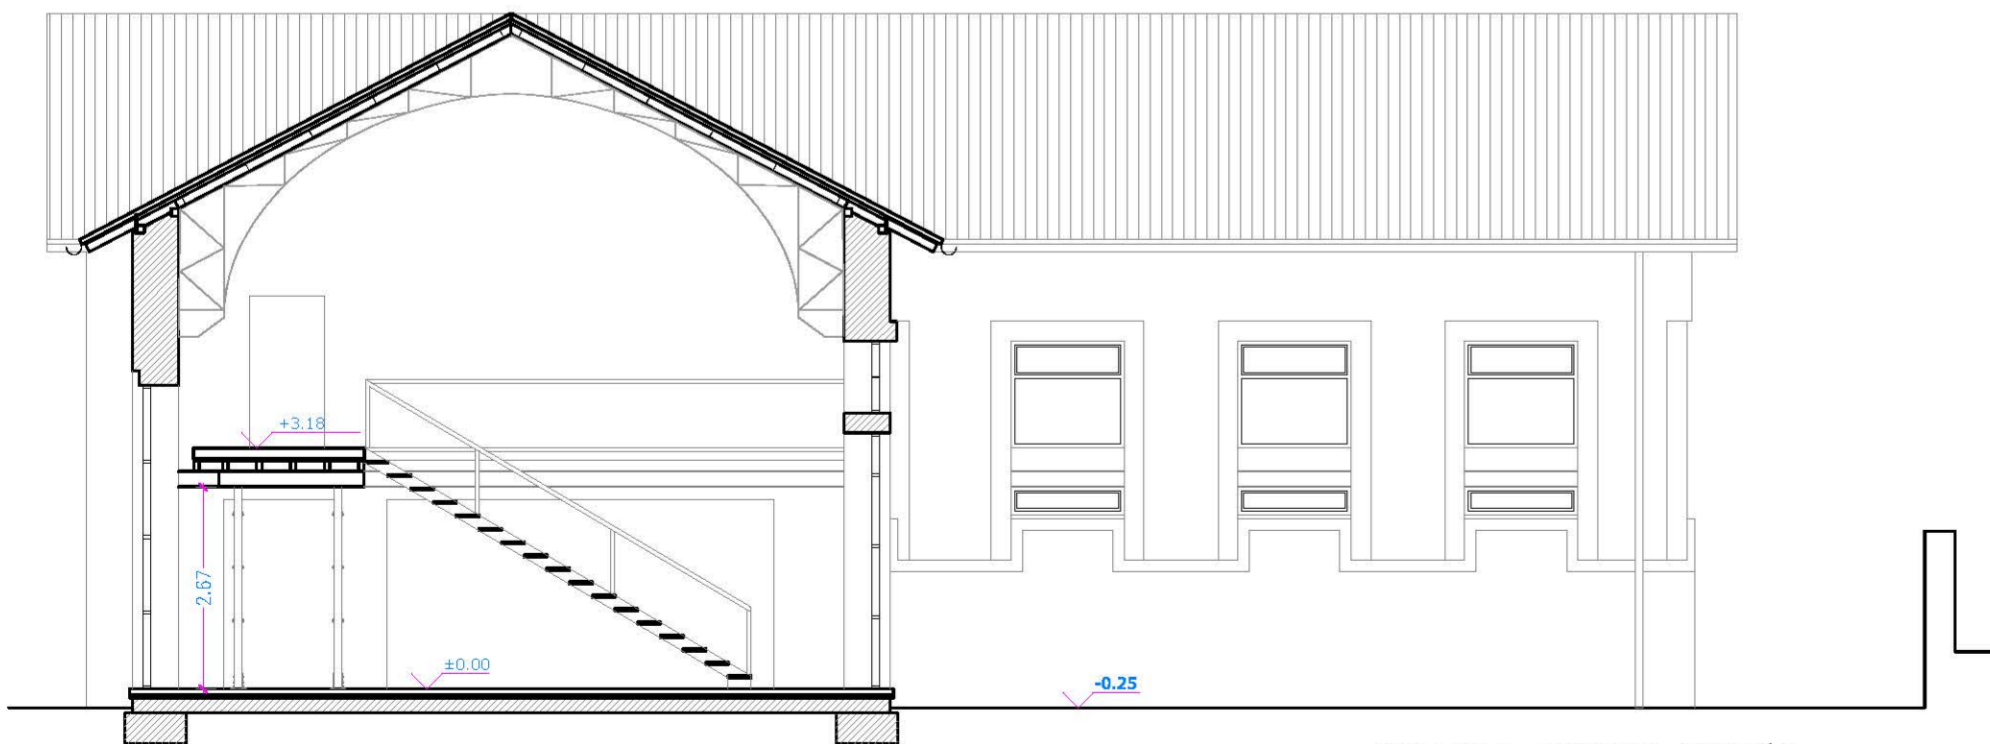
FACHADAS INTERIOR-SECCIÓN

EDIFICIO 3 (EXTERIOR):

- REMATE DE VENTANAS EXTERIORES SIN COLOCAR. SE VE DESDE EL EXTERIOR EL FRENTE DEL FORJADO METÁLICO.
- FALTAN CRISTALES EXTERIORES EN LAS VENTANAS SUPERIORES.
- HAY GOTERAS EN EL INTERIOR. REPASAR CUBIERTA.
- ACCESO AL EDIFICIO SIN REMATAR Y CON ARQUETAS JUSTO EN LAS ENTRADAS.
- HACE FALTA UNA LIMPIEZA GENERAL DE LAS MOLDURAS Y FACHADAS DE LADRILLO CARAVISTA EN TODAS LAS FACHADAS.
- HAY BAJANTES DE LOS CANALONES QUE SE ENCUENTRAN ROTAS (REPARAR/REAPASAR)
- TABLERO DE CUBIERTA SIN REMATAR. SE VE EL NÚCLEO DEL PANEL TERMOCHIP DESDE EL EXTERIOR.
- PROLONGACIÓN DE LAS VIGAS METÁLICAS INTERIORES A MODO DE CANECILLOS. EN LAS FACHADAS PPAL Y POSTERIOR (TESTERAS) CANES METÁLICOS, EN EL RESTO DE MADERA.
- CLARAS MUESTRAS DE HUMEDAD EN LA FACHADA LATERAL (SOTANO).
- CERRADURAS FORZADAS Y CRISTALES ROTOS.
